后番子坑溪

2003年生態工法博覽會案例

新海橋下人工濕地

2004年生態工法博覽會案例

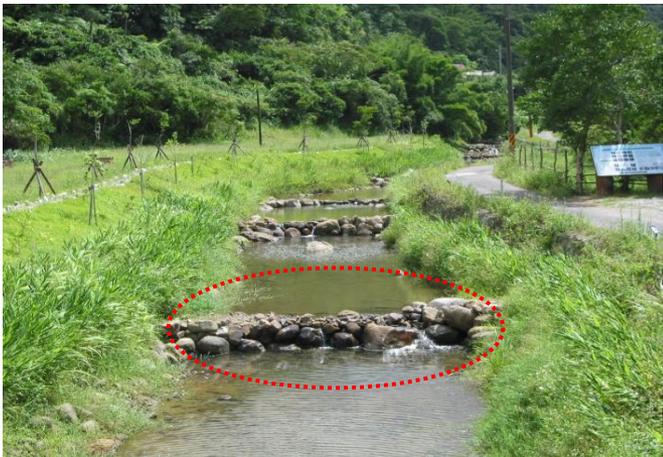
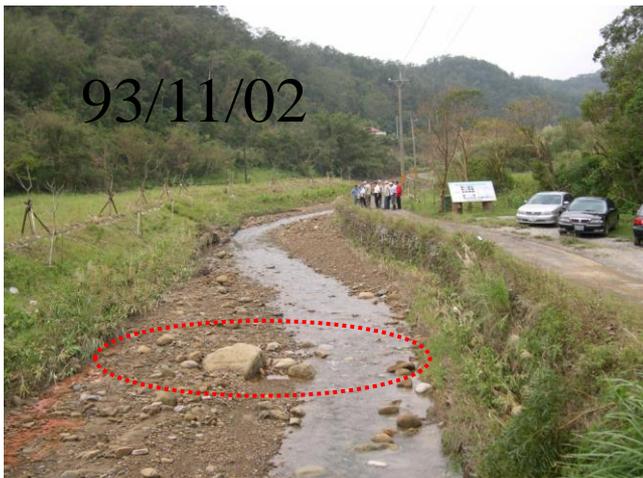
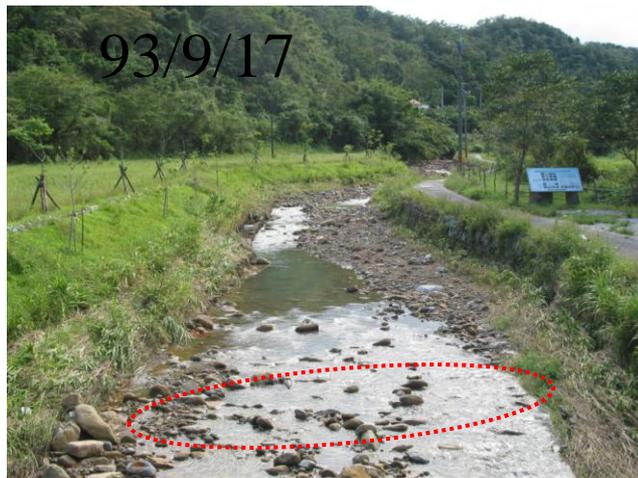
- 固床工及河床變化
– 6號固床工

- 后番仔坑溪破壞始於艾莉颱風(8/25)及911(9/11)水災
 - 破壞現象為部份固床工砌石流失
 - 河床大量淤積
- 納坦颱風(10/25)
 - 河床淤積
 - 洪水溢淹
 - 造成三處護岸破壞

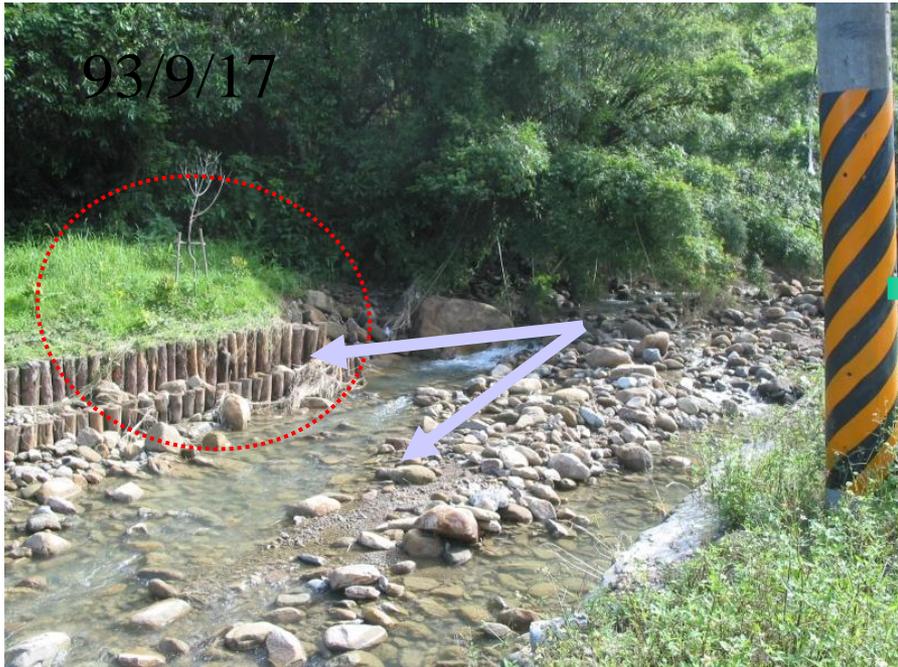
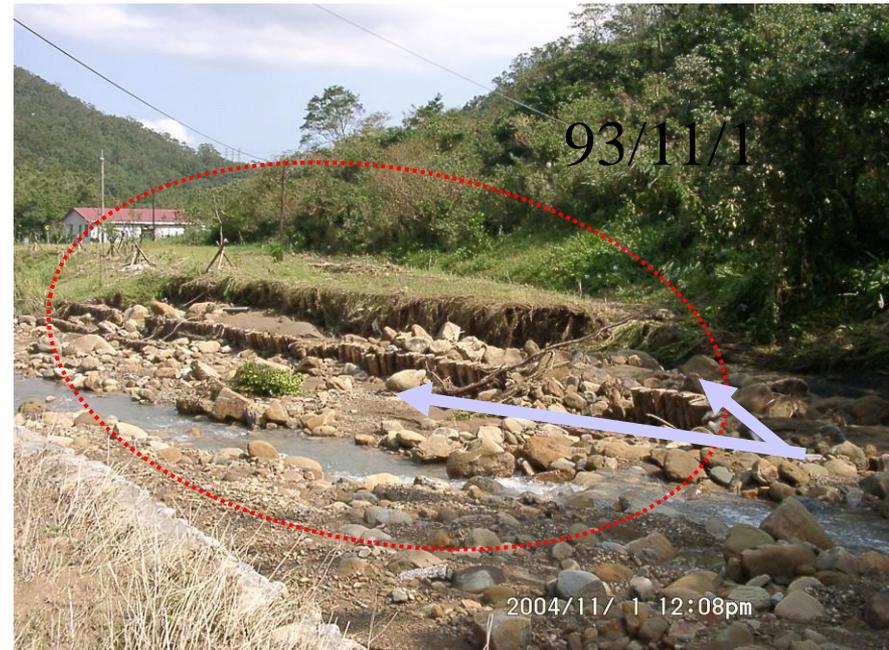
- 護岸破壞
 - 1號固床工右岸木排樁

– 一號固床工右岸

- 應避免造成破壞缺口
- 與未整治段之介面應採砌塊石護岸

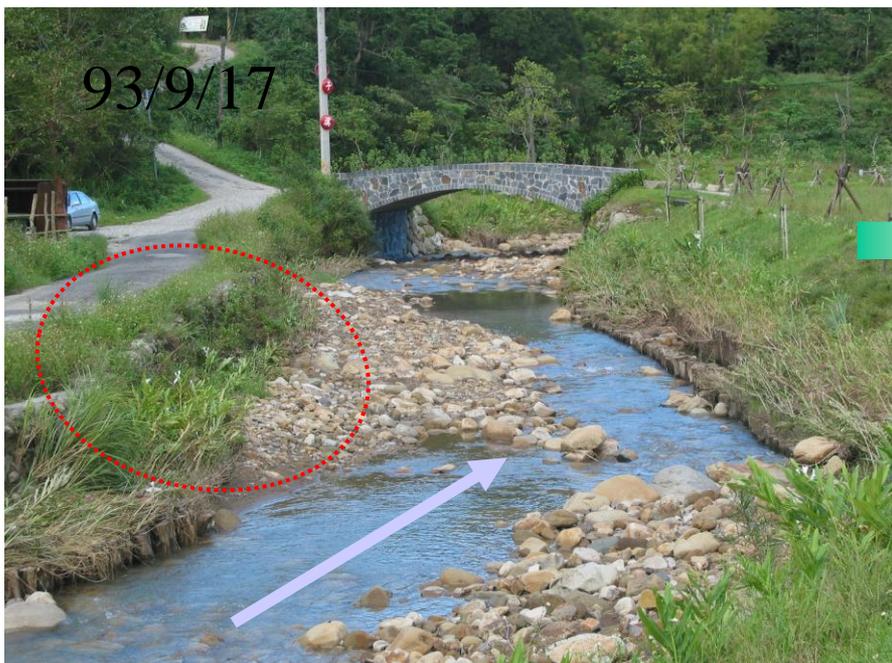
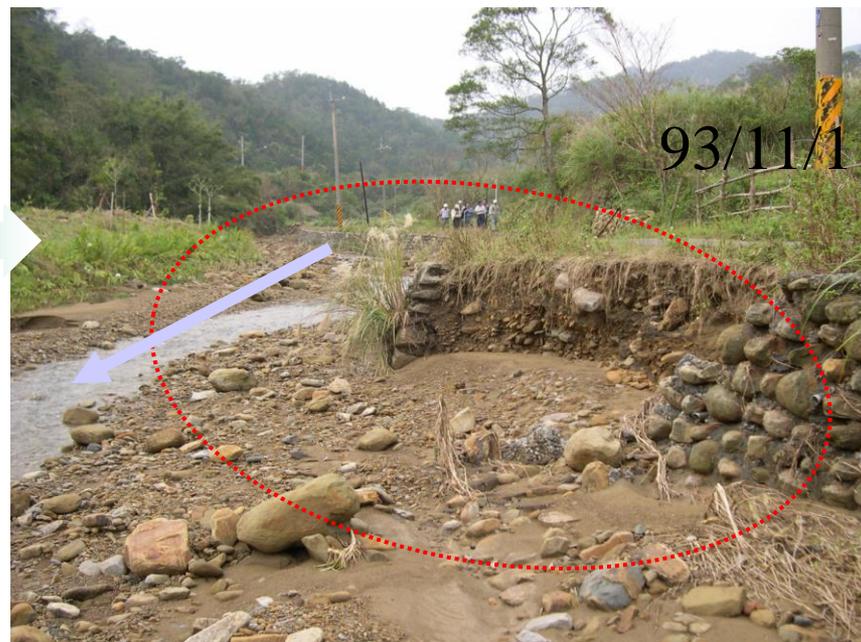
- 4號固床工左岸漿砌卵石

– 漿砌卵石護岸

- 該破壞為不可預期
- 加強堤後排水即可

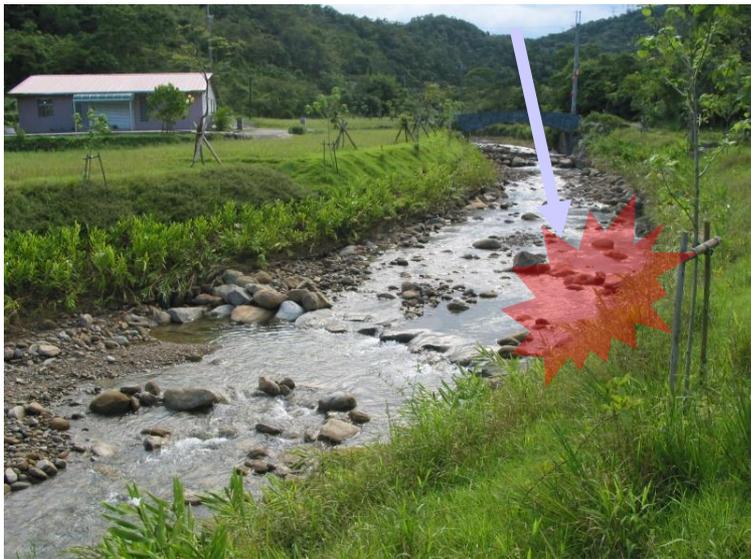
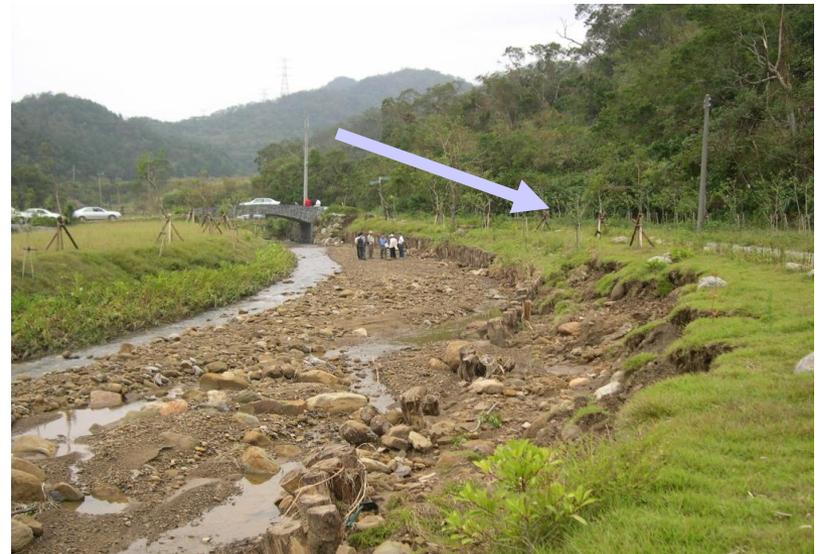
- 護岸破壞
 - 9號固床工左岸木排樁

– 九號固床工左岸

- 該破壞主因應為水流的直接攻擊
- 未來應朝導引上游流向為主要考量
- 未來可考量採下游之塊石護岸型式

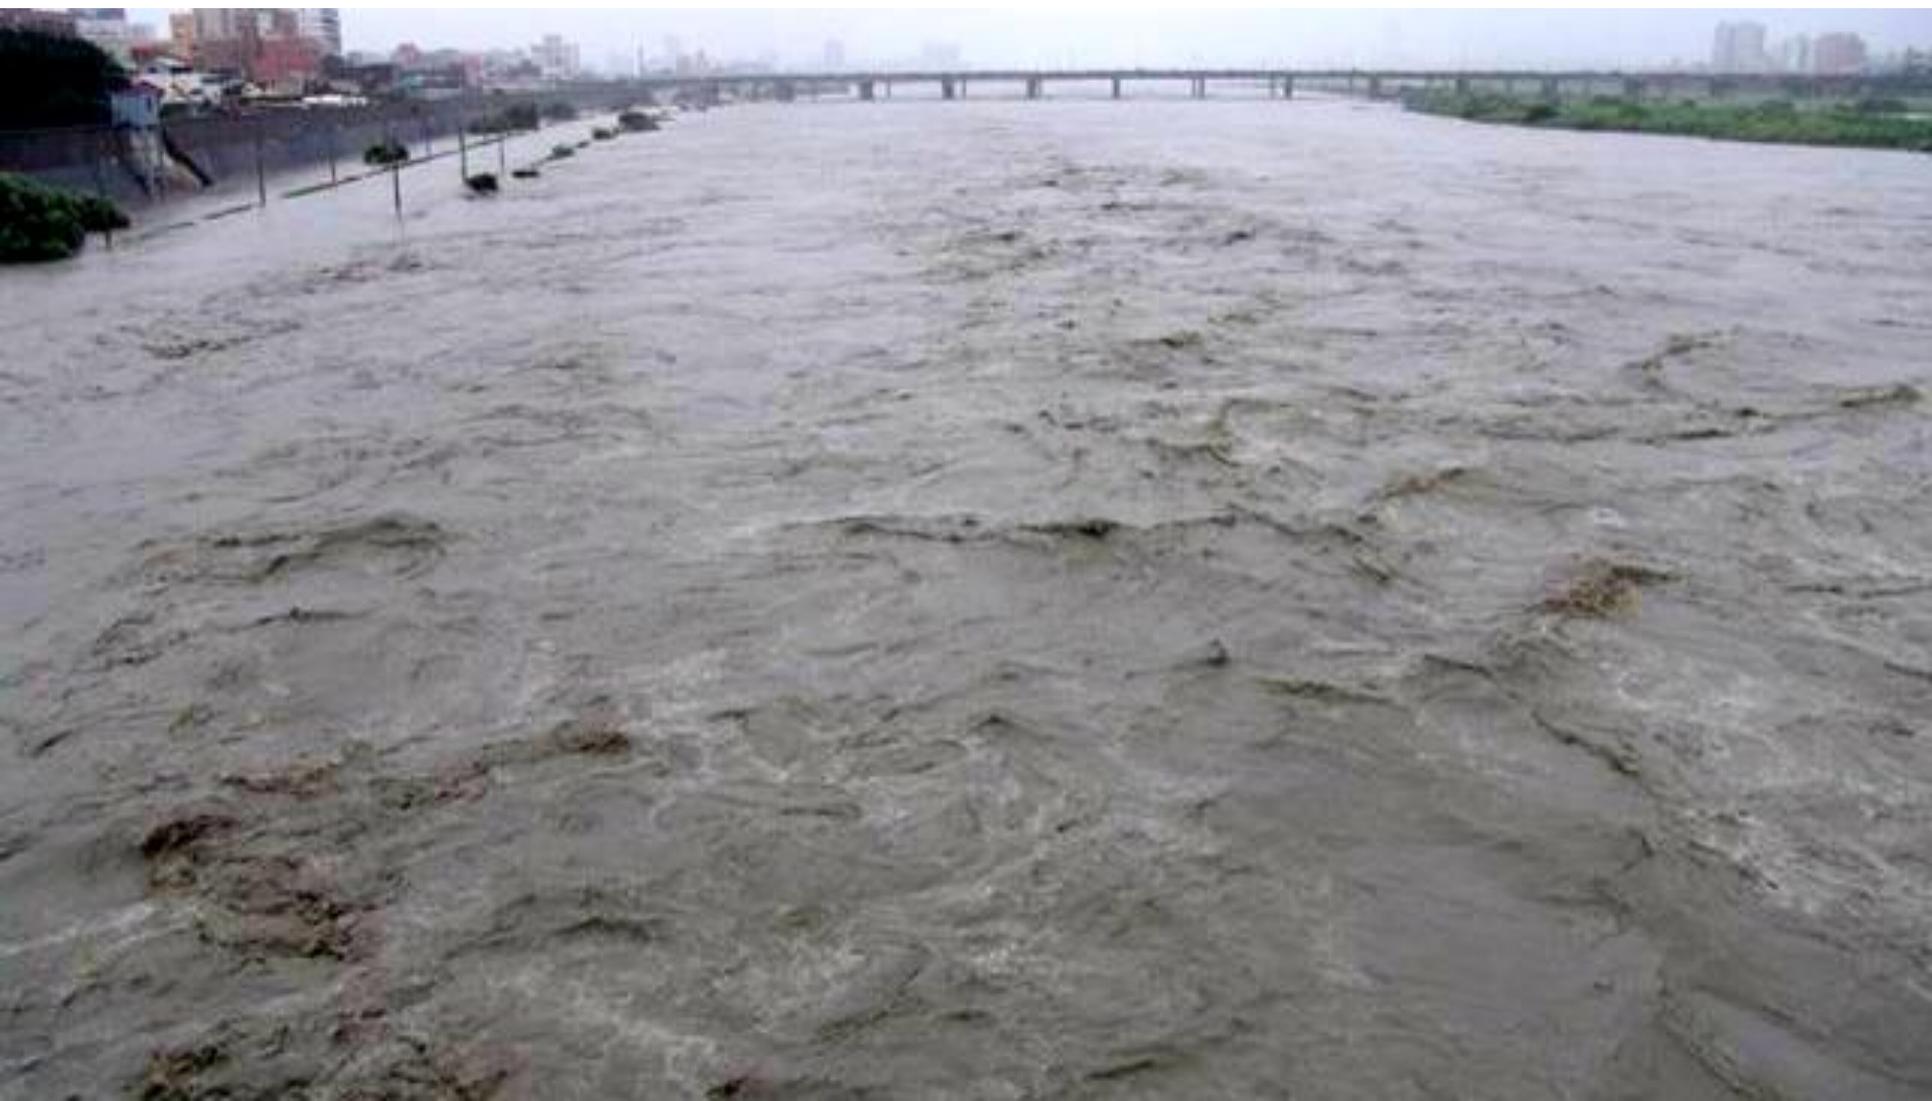
濕地範圍已全數遭洪水淹漫，包含高灘地在內

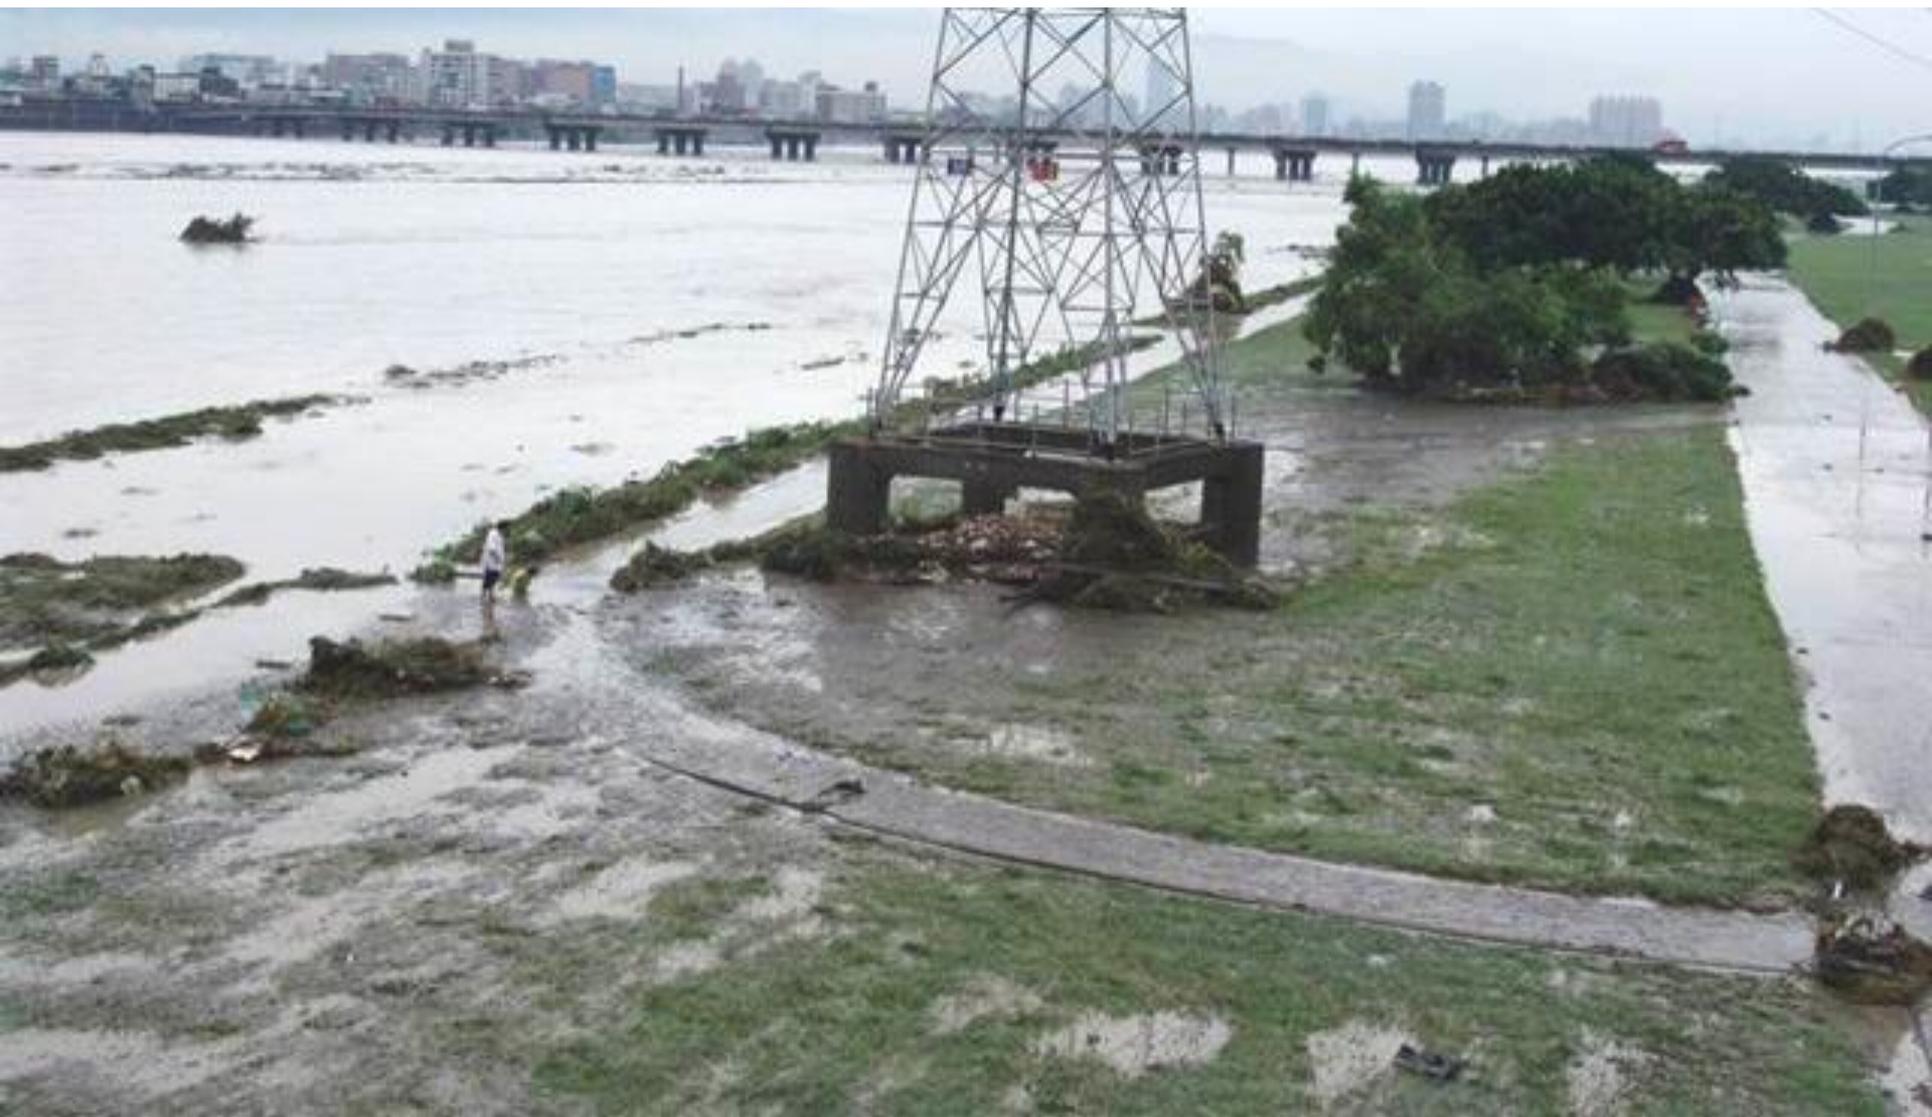
8月25日洪水開始消退，高灘地出露，濕地仍漫淹中

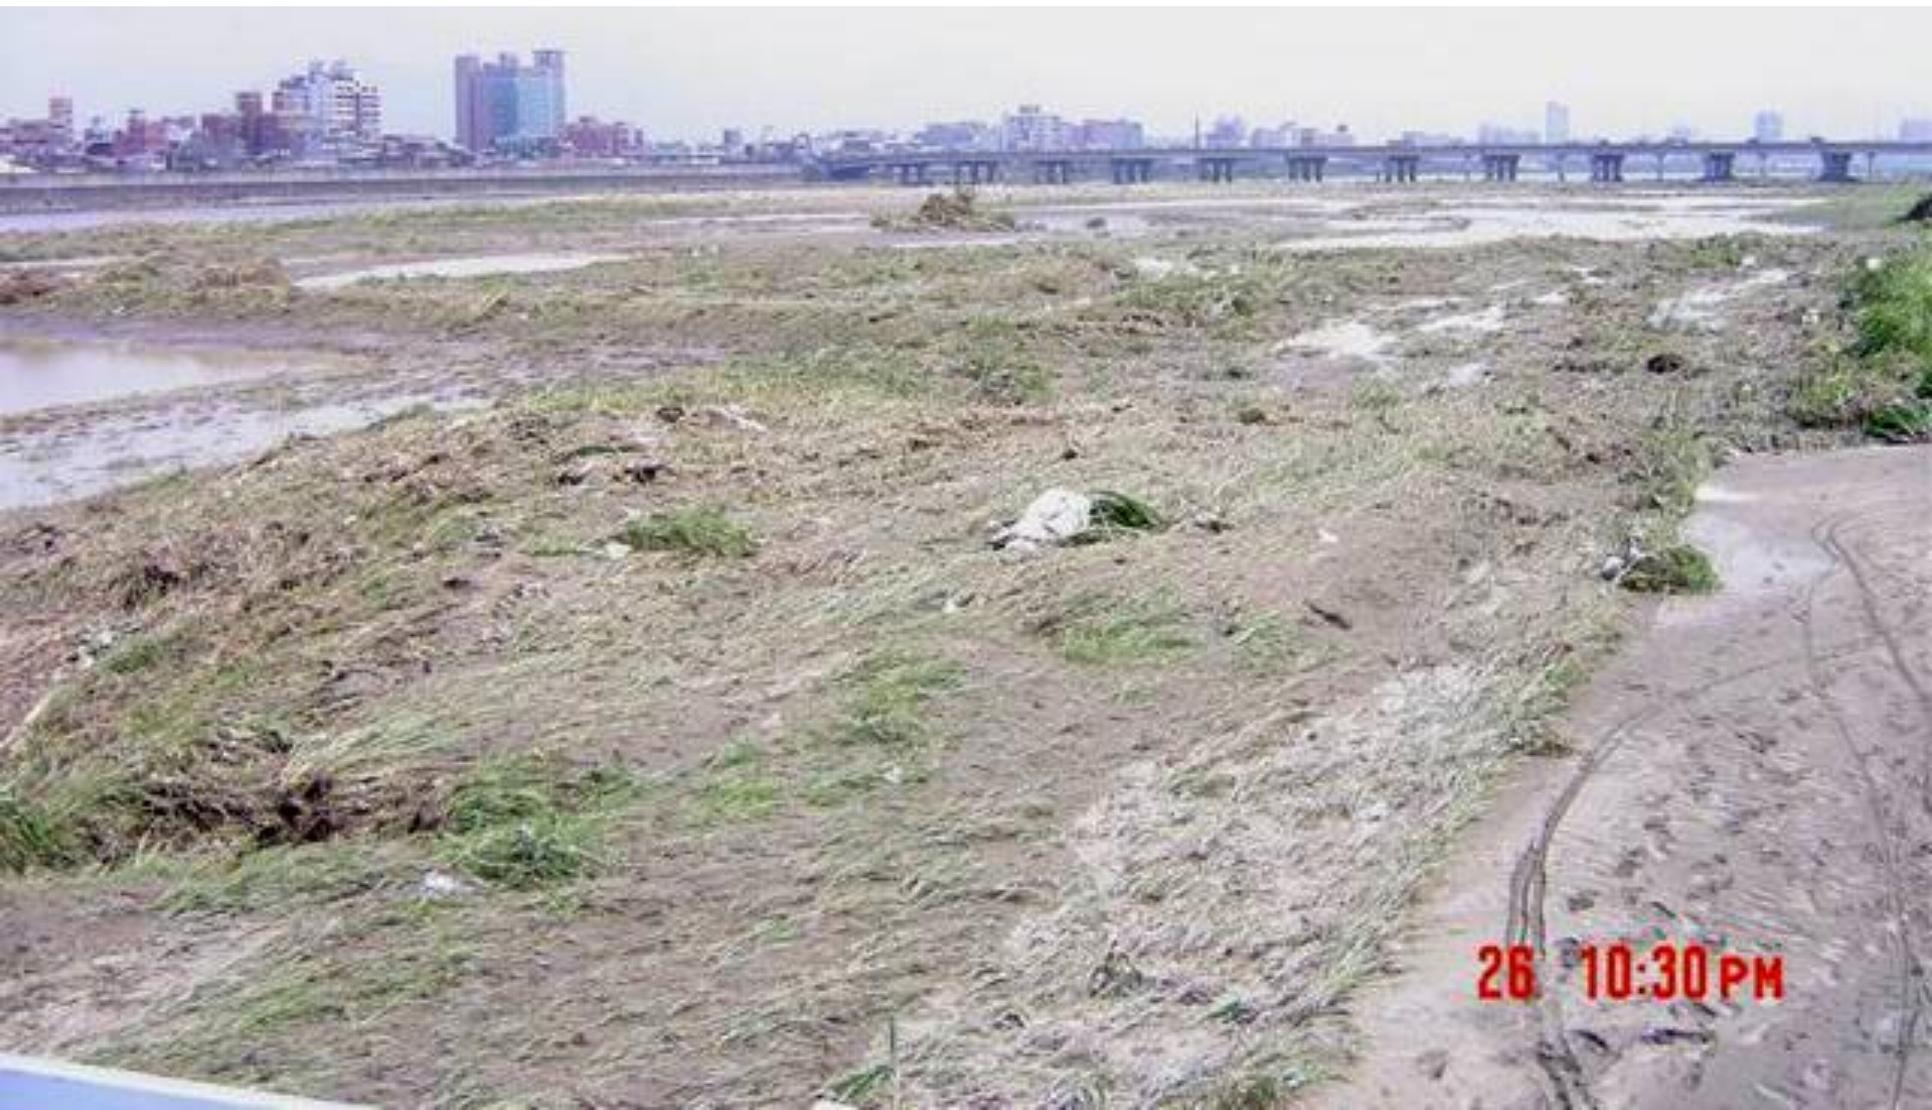
8月26日洪水已退，濕地重見陽光，沖淤情形嚴重

- 利用沖淤所遺留之土方量，調整地形高程。
- 淤泥清除，恢復機電設備功能。
- 復健工程進行之際，同步提升處理量能。
