水庫集水區治理與保育規劃  
個案報告

能邦科技顧問股份有限公司

中華民國九十五年六月十九日

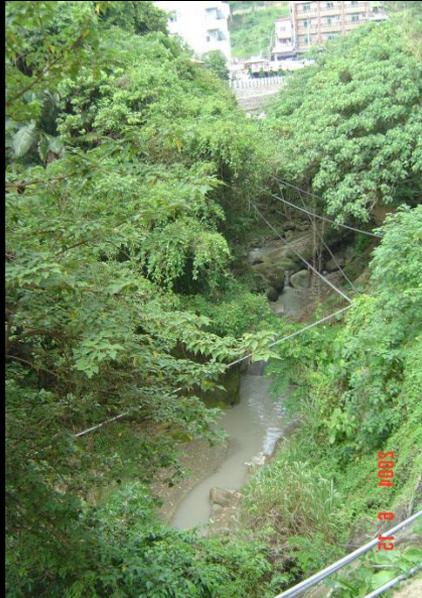
(關子嶺污水放流點)

□ 點源污染以生活污水及遊憩污水為主，主要點污染源為關子嶺風景區及仙草里白水溪村

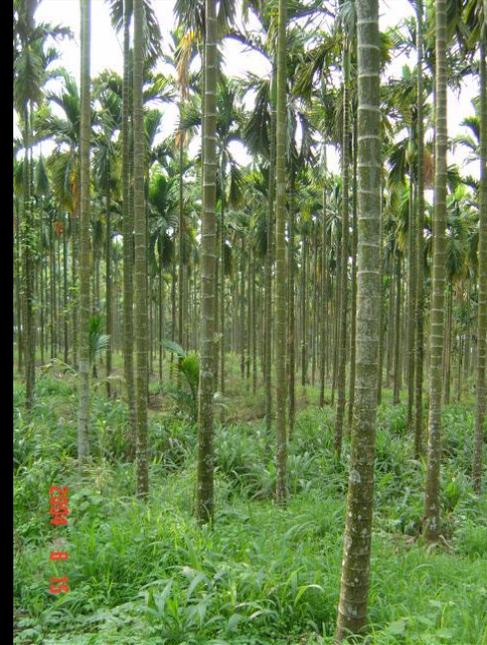
（集水區東南邊檳榔園）

- 非點源污染以農業活動（檳榔園）為主
- 集水區中之檳榔園因人口外移，且近年檳榔市價不佳之影響下，大部份均已廢棄，以水庫淹沒區附近的最為顯著，僅在集水區東南邊分水嶺附近之檳榔仍有採收

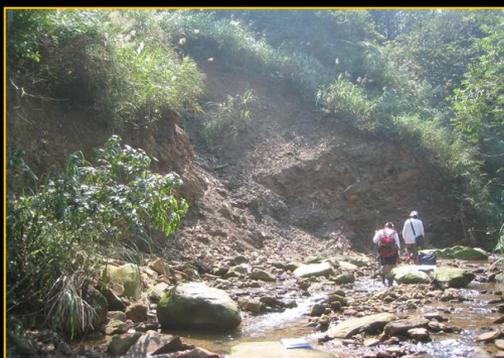
【崩塌地處理】

- 崩塌地處理：溪流邊坡坡度較陡、土質鬆軟
- 野溪蝕溝治理：溪床沿線堆積塊狀落石與漂流木
- 道路水土保持：聯外道路邊坡崩塌

- ❖ 崩塌地處理：流域內崩塌地多處，尤以河道轉彎居多，部份崩塌區坡趾處因受水流侵蝕後退造成岩坡基部露頭出露，且節理發達
- ❖ 野溪蝕溝治理：河岸之凹腳，因溪水淘刷力強，常發生河岸沖蝕
- ❖ 道路水土保持：聯外道路因坡度較陡、植生覆蓋不良而導致崩塌

### □ 坡頂源頭處理

- ❖ 勘尋、填補裂縫及截排水處理

### □ 崩塌裸坡面處理

- ❖ 施作坡面植生、打樁編柵等植生工程以穩定坡面

### □ 坡腳堆積區處理

- ❖ 箱籠護岸、箱籠擋土牆等基腳穩定工程
