水庫集水區治理與保育規劃
個案報告

能邦科技顧問股份有限公司

中華民國九十五年六月十九日

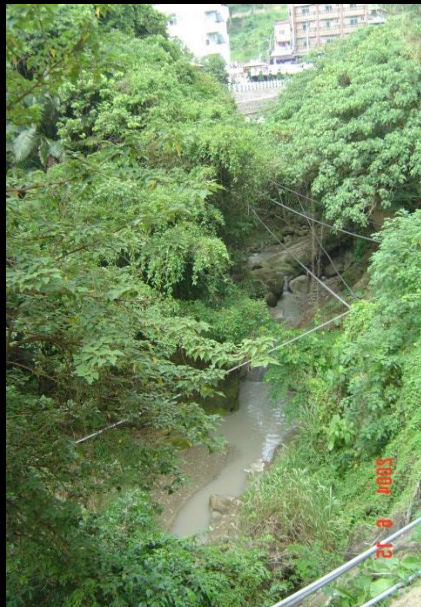
(關子嶺污水放流點)

- 點源污染以生活污水及遊憩污水為主，主要點污染源為關子嶺風景區及仙草里白水溪村

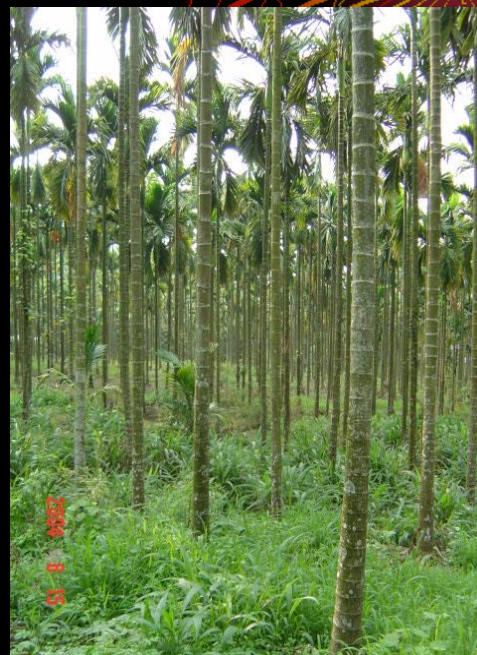
(集水區東南邊檳榔園)

- 非點源污染以農業活動（檳榔園）為主
- 集水區中之檳榔園因人口外移，且近年檳榔市價不佳之影響下，大部份均已廢棄，以水庫淹沒區附近的最為顯著，僅在集水區東南邊分水嶺附近之檳榔仍有採收

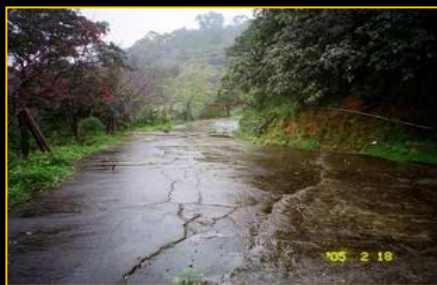
【崩塌地處理】

- 崩塌地處理：水庫右山脊邊坡，研判可能因坡腳被挖掘，坡度變得陡峻，增加上邊坡不穩定性，產生地滑現象（監測中）
- 野溪蝕溝治理：因排水不良，長期沖刷產生蝕溝
- 道路水土保持：坡度過陡、植生覆蓋不良

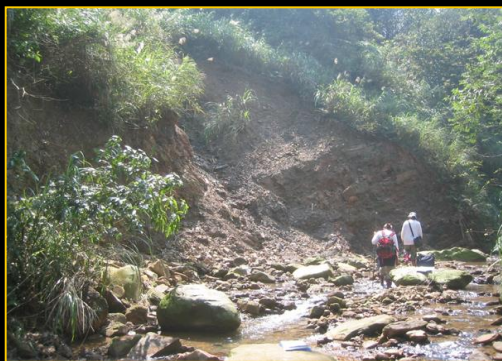
【崩塌地處理】

- 崩塌地處理：溪流邊坡坡度較陡、土質鬆軟
- 野溪蝕溝治理：溪床沿線堆積塊狀落石與漂流木
- 道路水土保持：聯外道路邊坡崩塌

- ❖ 崩塌地處理：流域內崩塌地多處，尤以河道轉彎居多，部份崩塌區坡趾處因受水流侵蝕後退造成岩坡基部露頭出露，且節理發達
- ❖ 野溪蝕溝治理：河岸之凹腳，因溪水淘刷力強，常發生河岸沖蝕
- ❖ 道路水土保持：聯外道路因坡度較陡、植生覆蓋不良而導致崩塌

□ 坡頂源頭處理

- ❖ 勘尋、填補裂縫及截排水處理

□ 崩塌裸坡面處理

- ❖ 施作坡面植生、打樁編柵等植生工程以穩定坡面

□ 坡腳堆積區處理

- ❖ 箱籠護岸、箱籠擋土牆等基腳穩定工程
