# NTS之操作與維護管理

Maintenance and management on NTS

-以新北市現地處理水質淨化系統為例

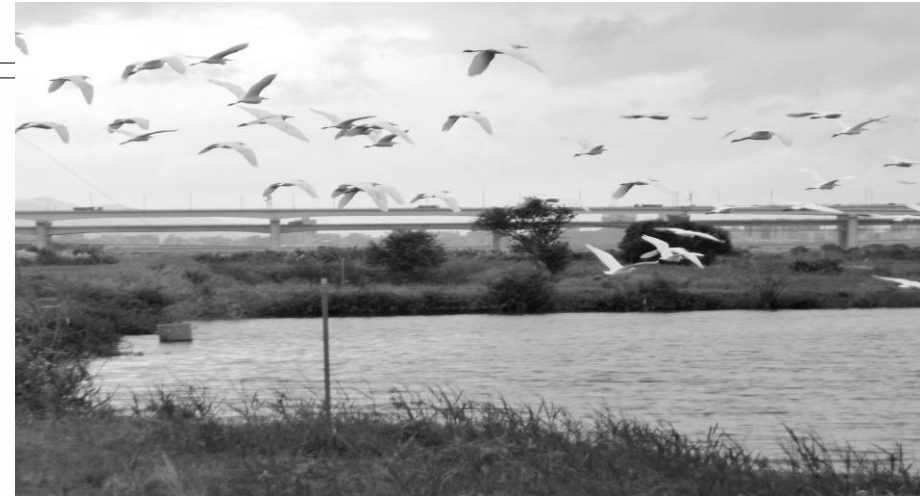
華江人工溼地系統流程圖：

- 完工時間：2009年
- 面積：13公頃
- 水源：華江抽水站放流  
渠道污雜排水
- 設計處理水量：9,000  
CMD
- 停留時間：4.7 天

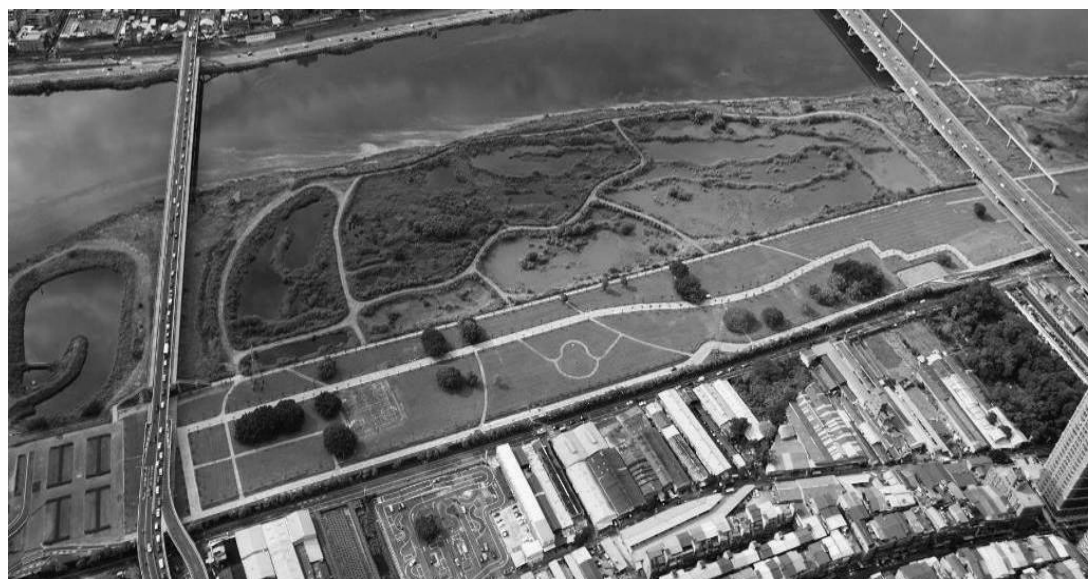
新海人工溼地一期系統流程圖：

- 完工時間：2004年
- 水源：新海抽水站放流渠道污雜排水
- 面積：10.86公頃
- 水域面積：7.18公頃
- 設計處理水量：6,000 CMD
- 停留時間：5.38 天

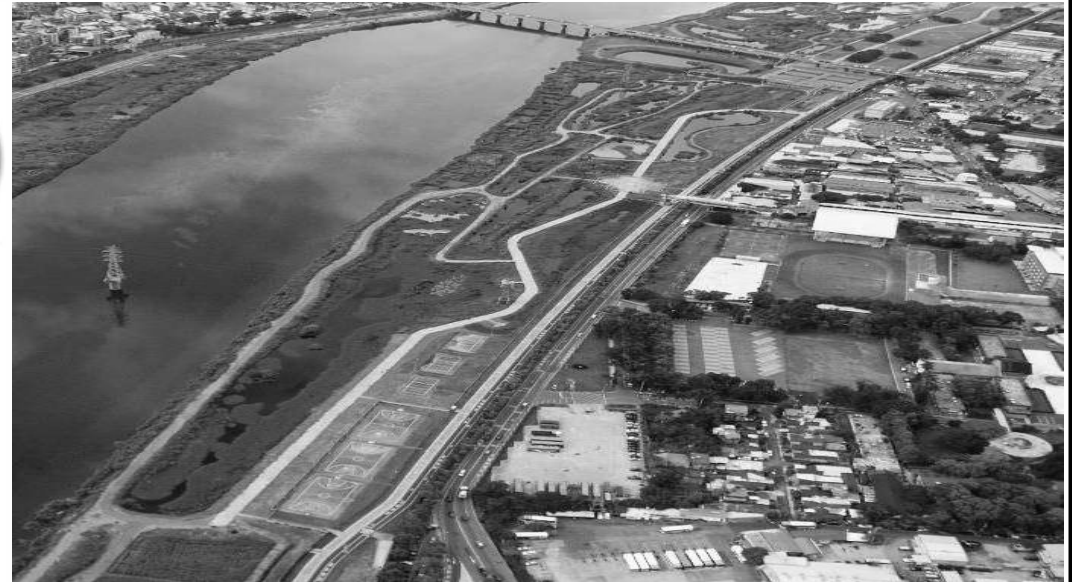
新海人工溼地二期系統流程圖：

- 完工時間：2006年
- 水源：新海抽水站放流渠道污雜排水
- 面積：4.9公頃
- 水域面積：3.37 公頃
- 設計處理水量：4,000 CMD
- 停留時間：4.61 天

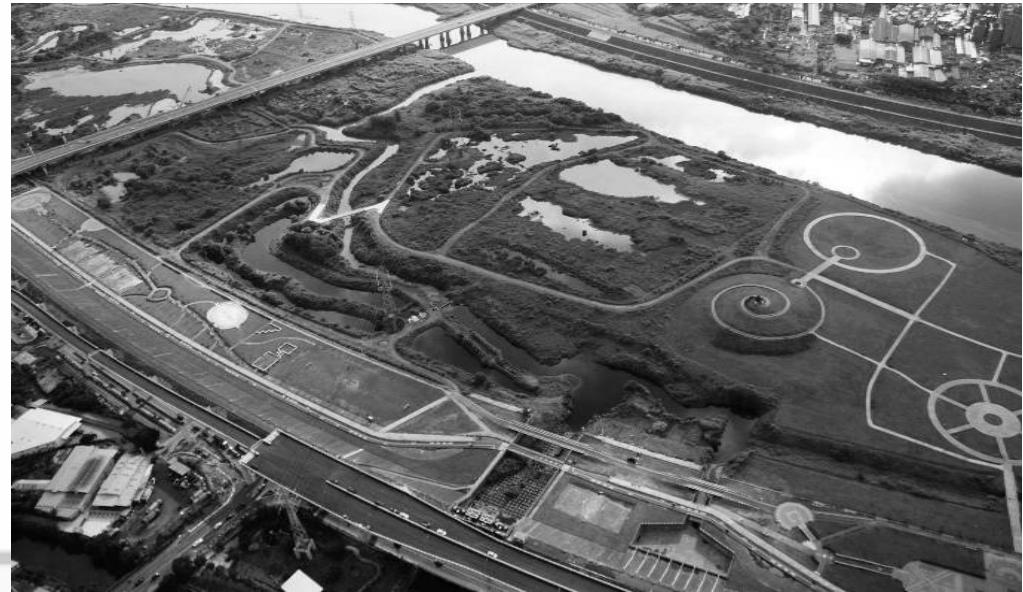
打鳥埤人工溼地系統流程圖：

- 完工時間：2006年
- 水源：大安圳排水
- 面積：13.1 公頃
- 水域面積：8.5 公頃
- 設計處理水量：11,000 CMD
- 停留時間：3.22 天

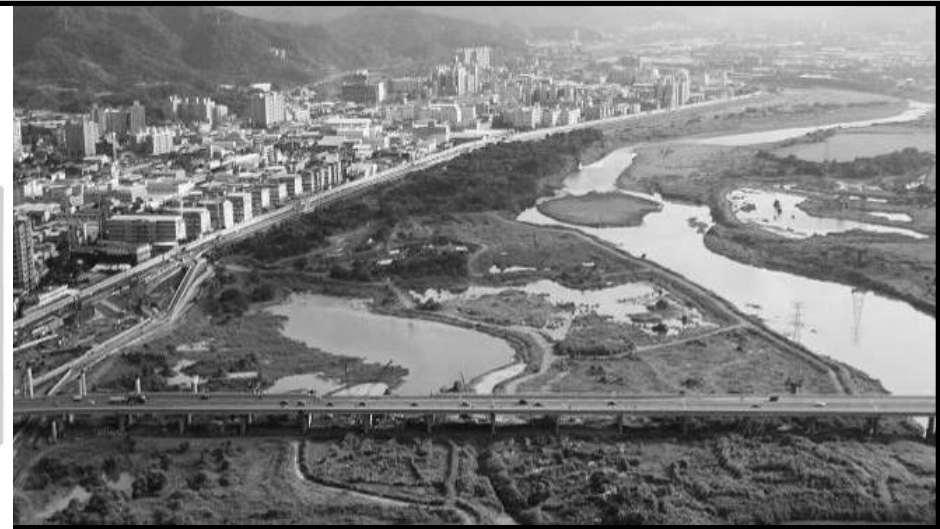
城林人工溼地系統流程圖：

- 完工時間：2009年
- 面積：26.5公頃
- 水源：大安圳排水
- 每天處理水量：16,500 CMD
- 停留時間：4.17 天

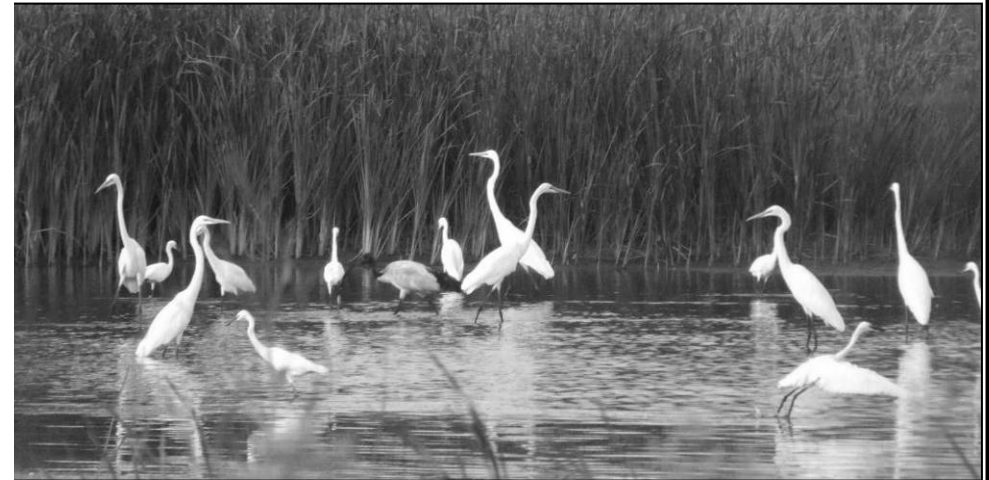
鹿角溪人工溼地系統流程圖：

- 完工時間：2009年
- 面積：16公頃
- 水源：鹿角溪上游污水
- 每天處理水量：12,000 CMD
- 停留時間：5.03 天

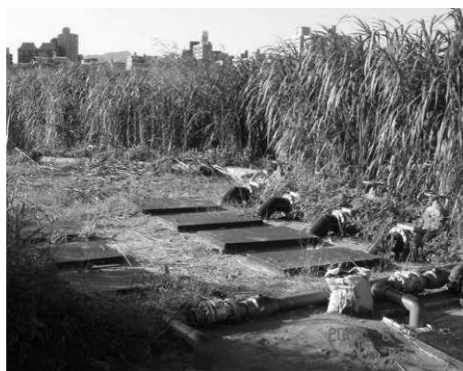
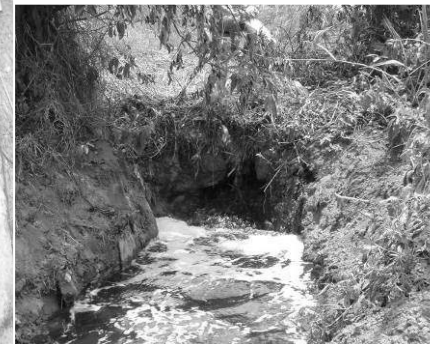
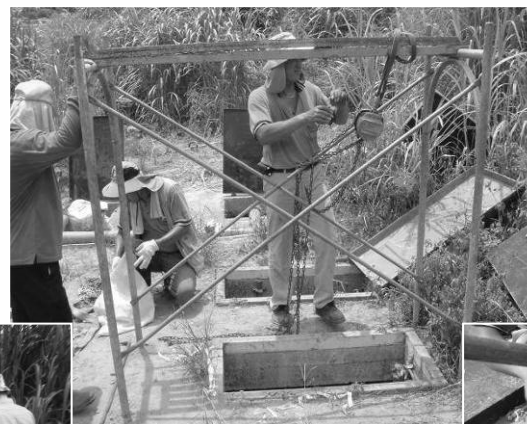
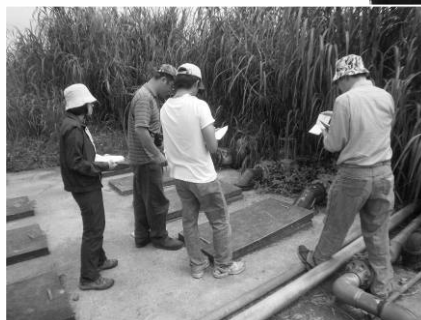
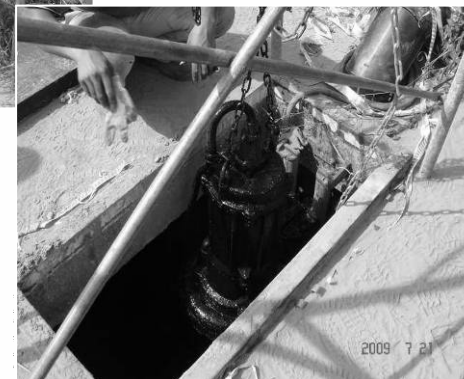
## ● 抽水馬達系統

- 抽水馬達定期檢查是否正常作動，遇有故障應立即檢修。
- 每季須針對入出流管線全面檢修並清除一次，包含污物及淤砂等，以維持水流順暢。

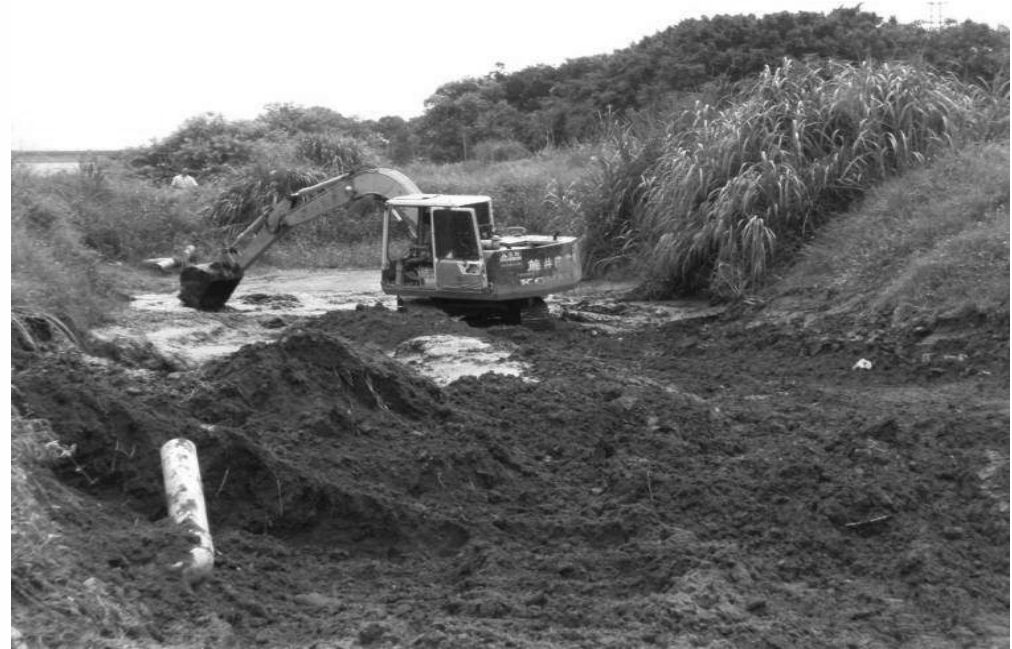
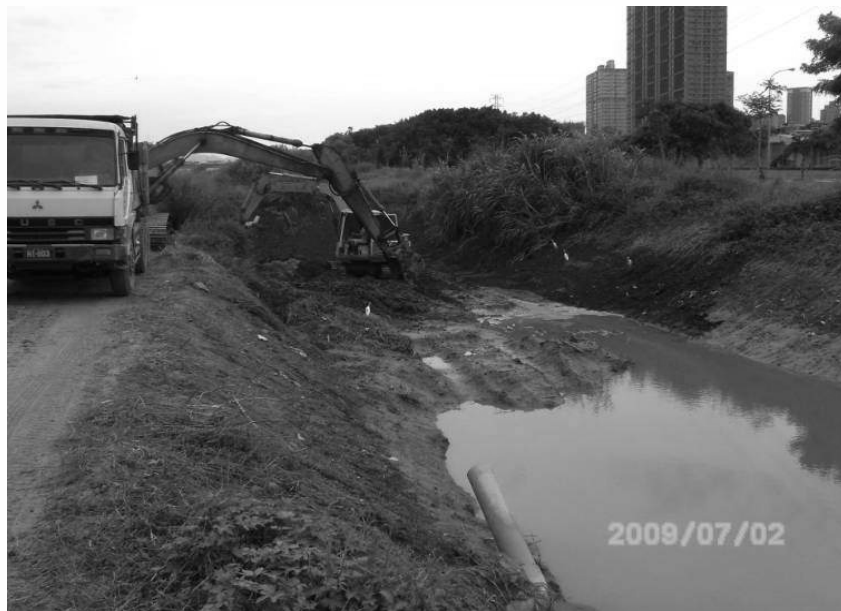
- 有效水深 < 原設計 2/3
- 淤泥深度 > 50cm

新海一期人工溼地初沉池每年淤泥深度約40cm
