德國河川保護

林鎮洋

國立台北科技大學土木系教授兼水環境研究中心主任

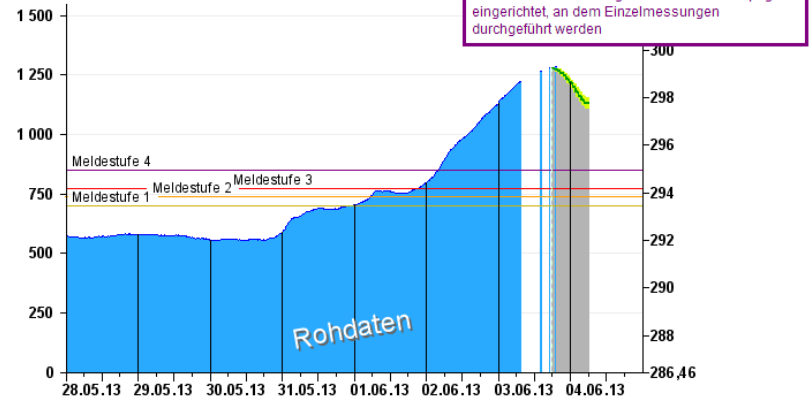
Pegel im Donaugebiet: Passau / Donau

Wasserstand [cm]

Hilfspegel
 Der Pegel Passau/Donau ist durch das Hochwasser beschädigt. Es wurde ein Hilfspegel eingerichtet, an dem Einzelmessungen durchgeführt werden

- Unsicherheitsbereich der Vorhersage (Erläuterung)
- Vorhersage vom 03.06.13 18:00 Uhr (Publikation: 19:16 Uhr)
- Letzter Messwert vom 03.06.13 19:00 Uhr: 1285 cm

- Meldestufe 1 700 cm
- Meldestufe 2 740 cm
- Meldestufe 3 770 cm
- Meldestufe 4 850 cm

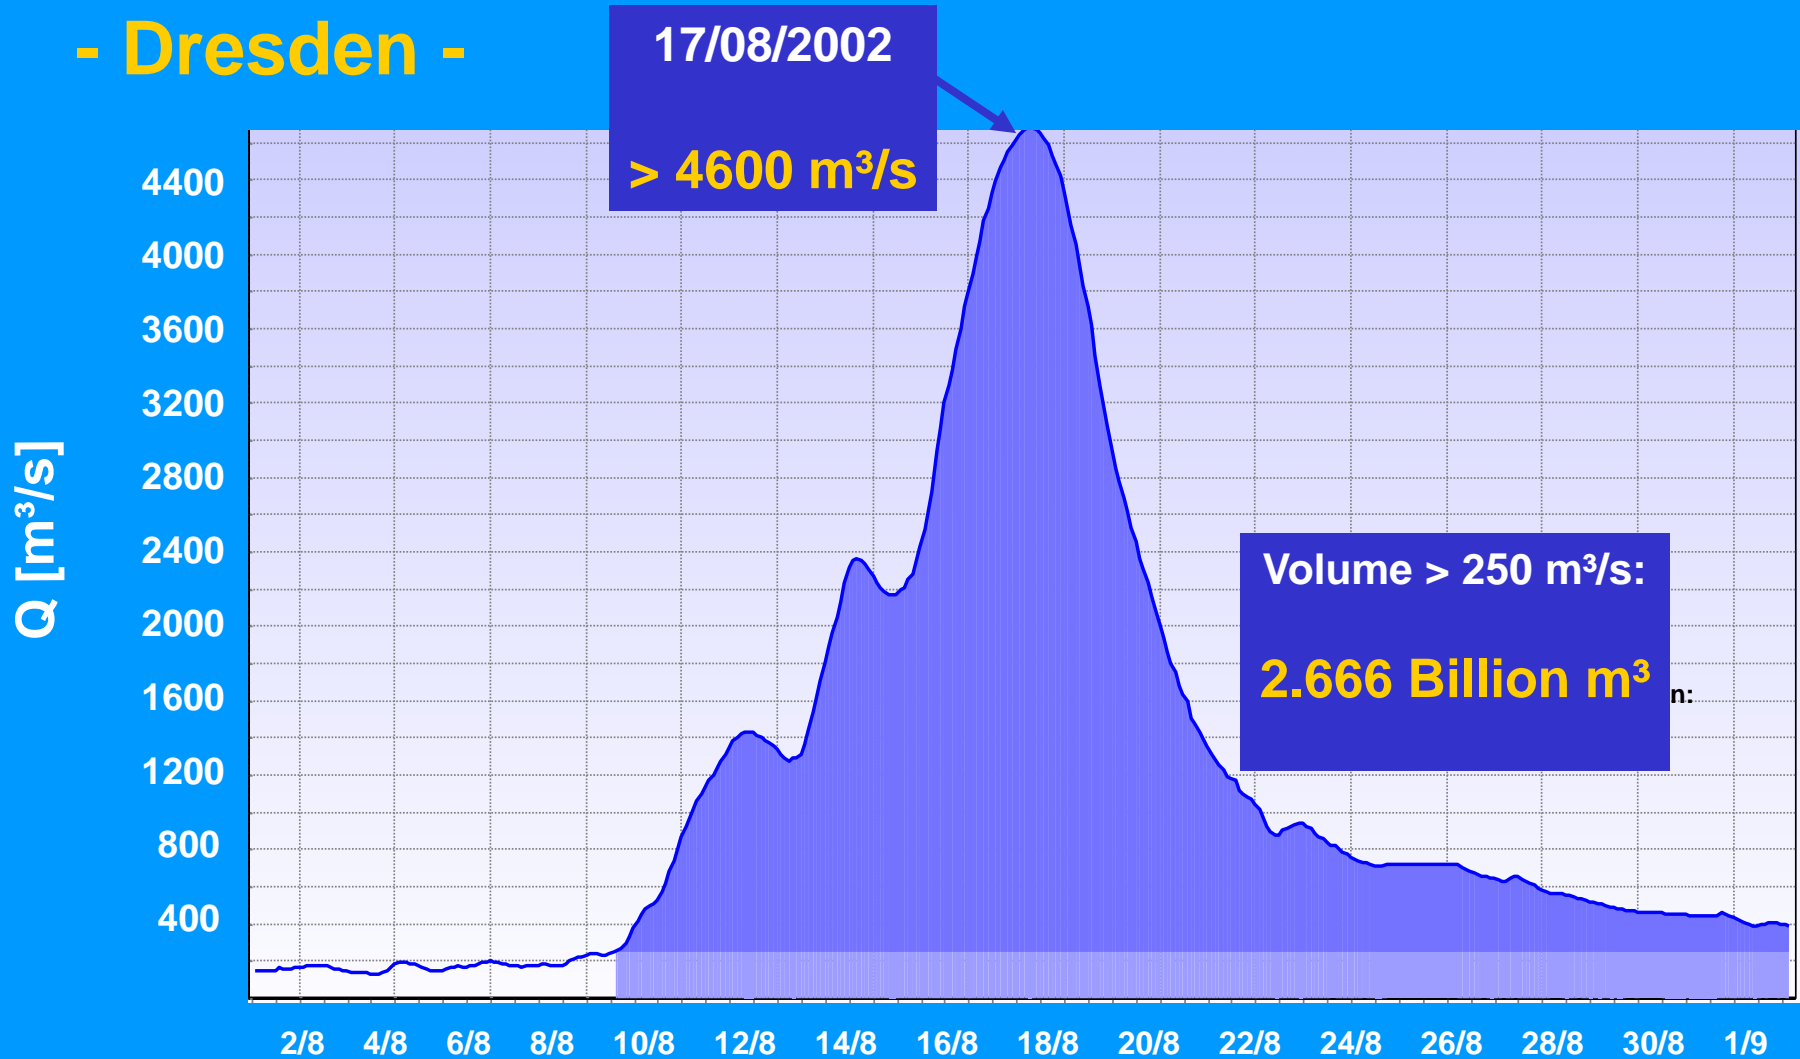
Discharge and flood volume

Areal rainfall: 5 Billion m³
(3 days, upper basin up to Dresden)

Runoff: 2.6 Billion m³
(Gauge Dresden)

Retention: 0.5 Billion m³
(due to dike failure and controlled flooding)

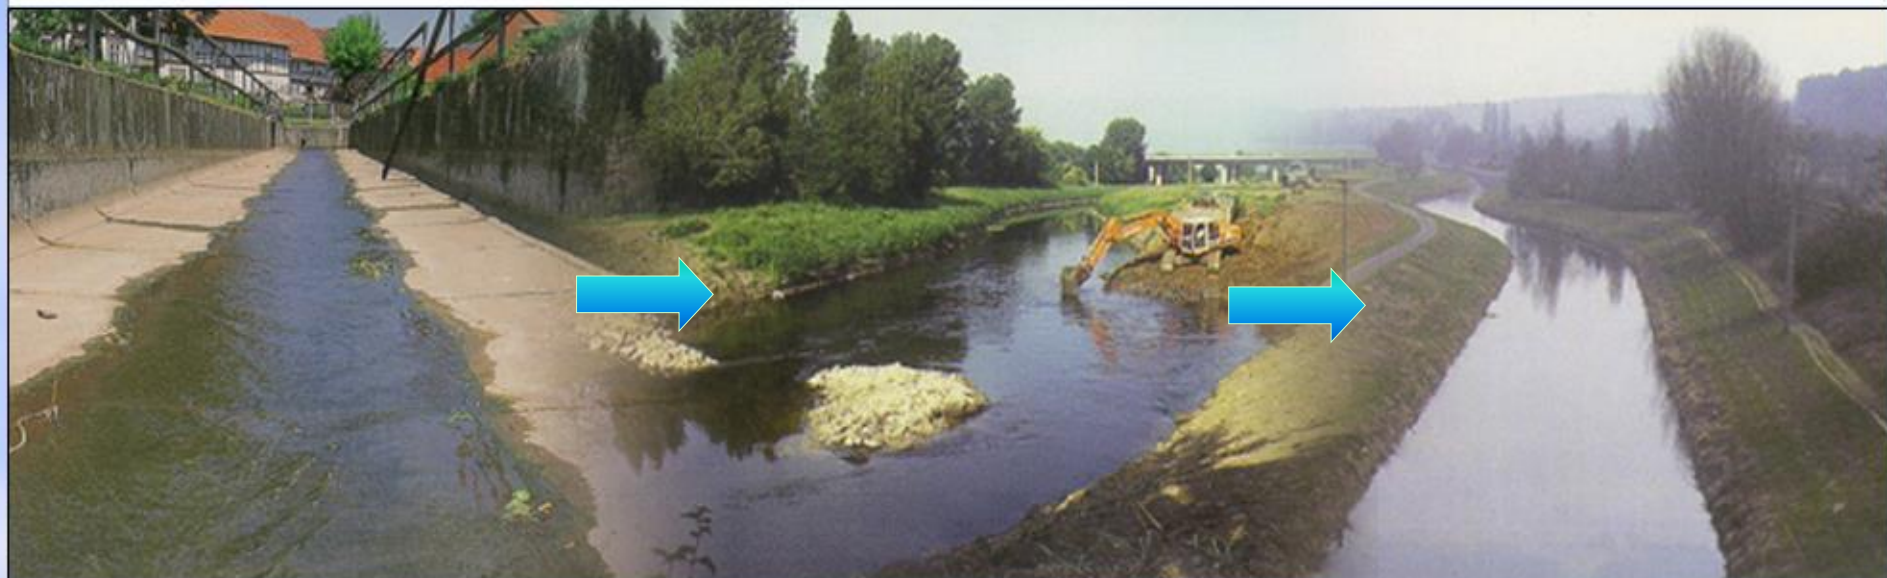
尼塔河河道整治

60年代尼塔河
整治以單調的
形式形成筆直
的人工運河。

1991年起以自
然生態工法進
行河川整治。

整治後接近
自然原貌。

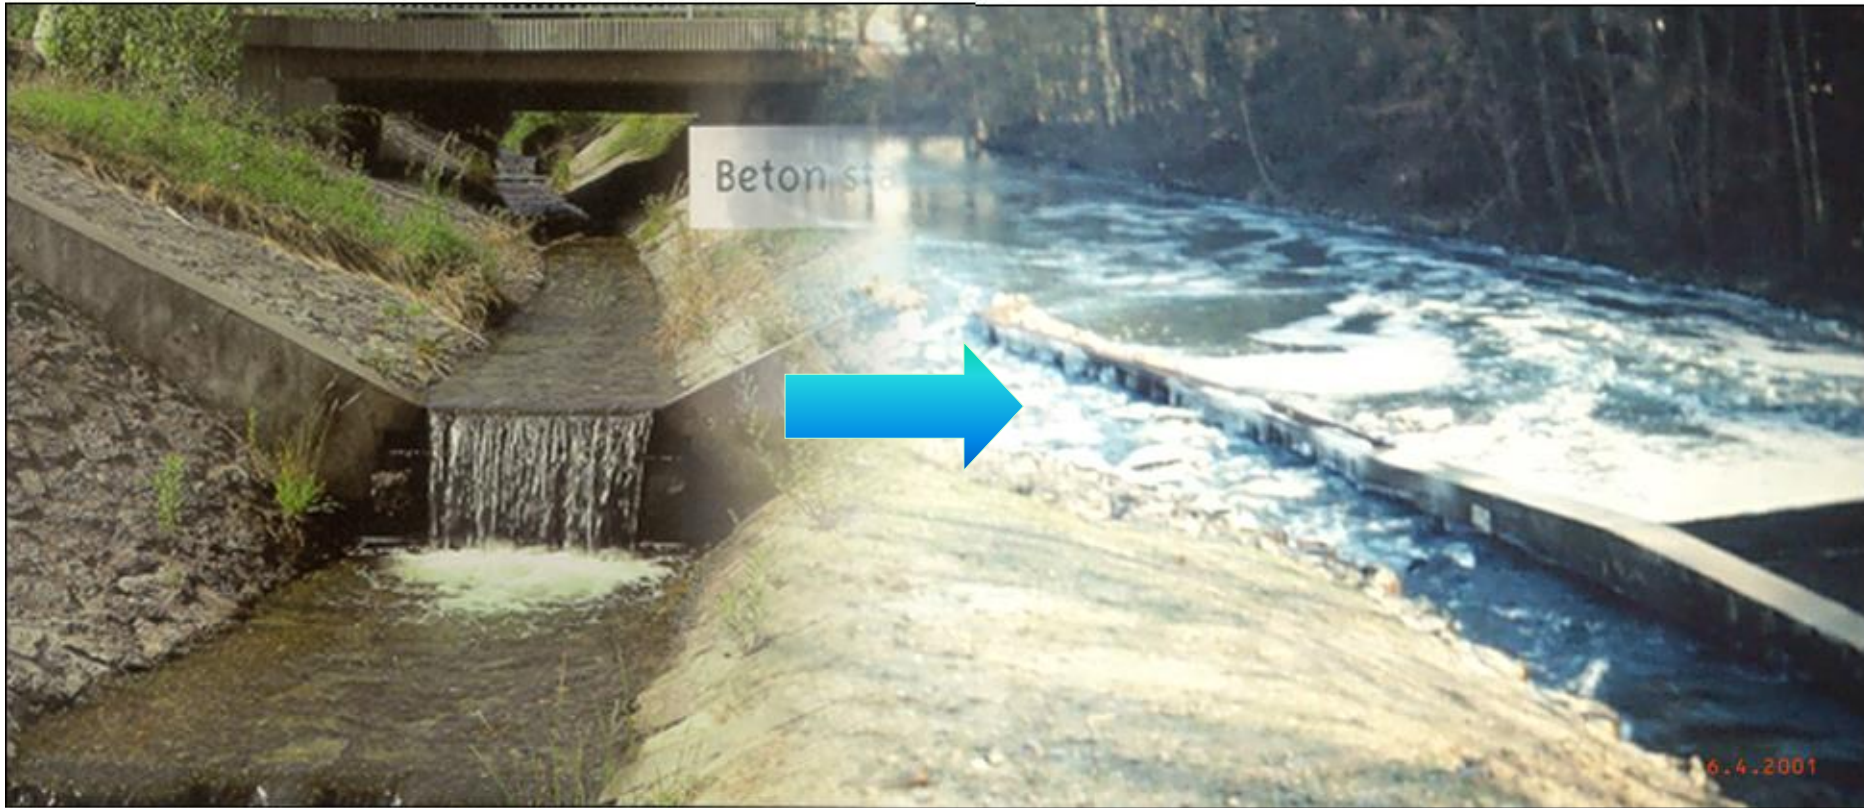
60年代尼塔河舊河道。

整治河道考量魚梯等設施。

A.D. 1960s

A.D. 2001

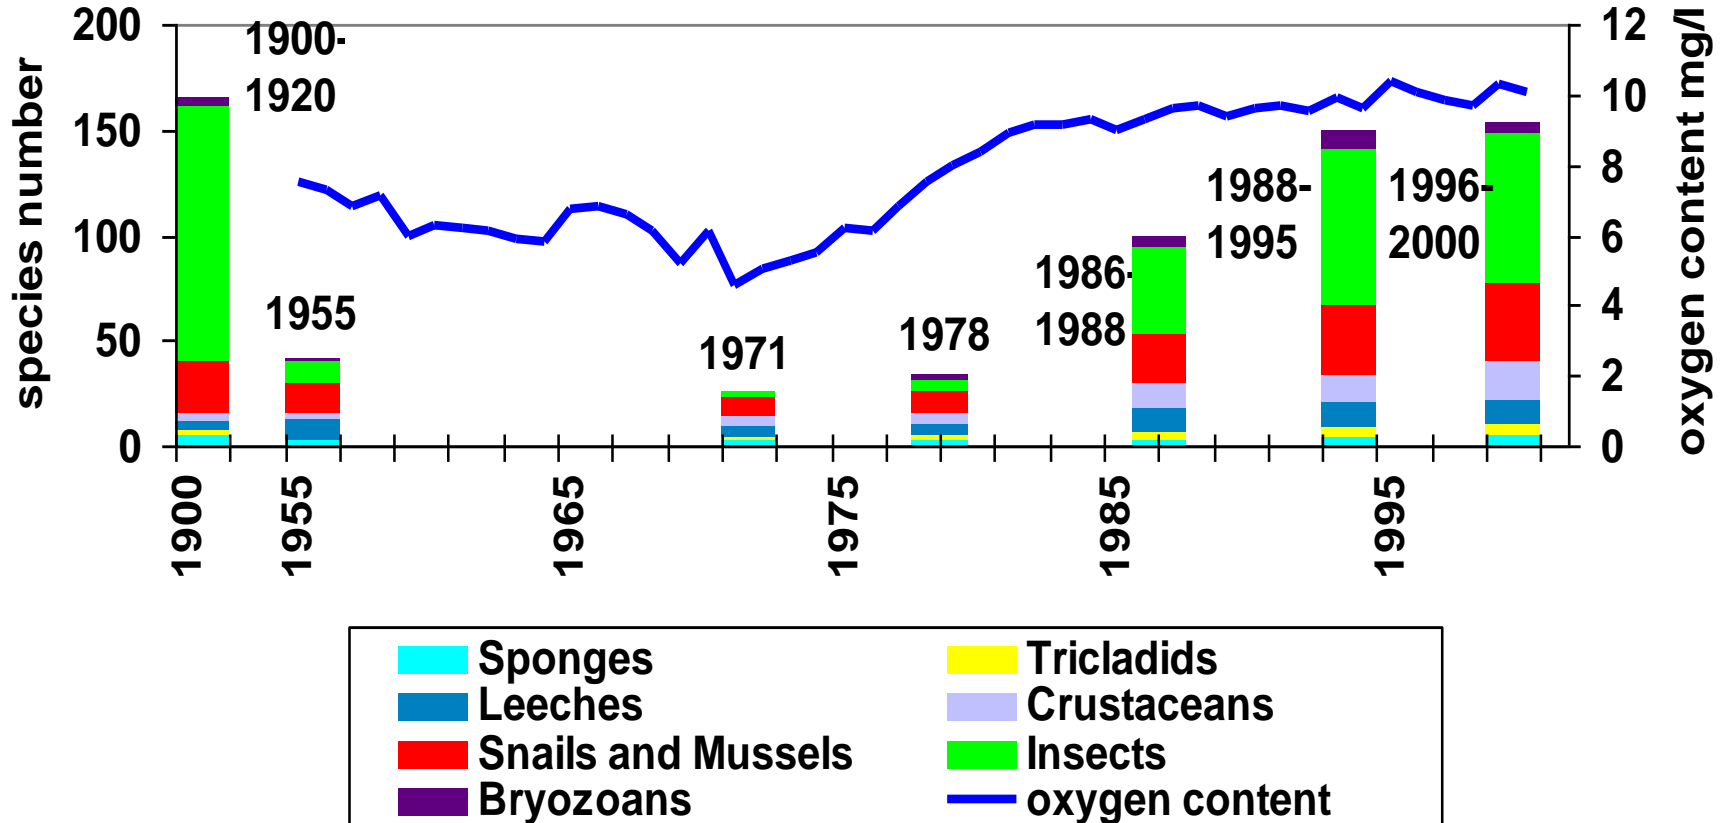
Species number of the macrozoobenthos in the german stretch of the Rhine and annual averages of oxygen content of the Rhine

Species number of the macrozoobenthos in the german stretch of the Elbe and annual averages of oxygen content of the Elbe

— Oxygen content

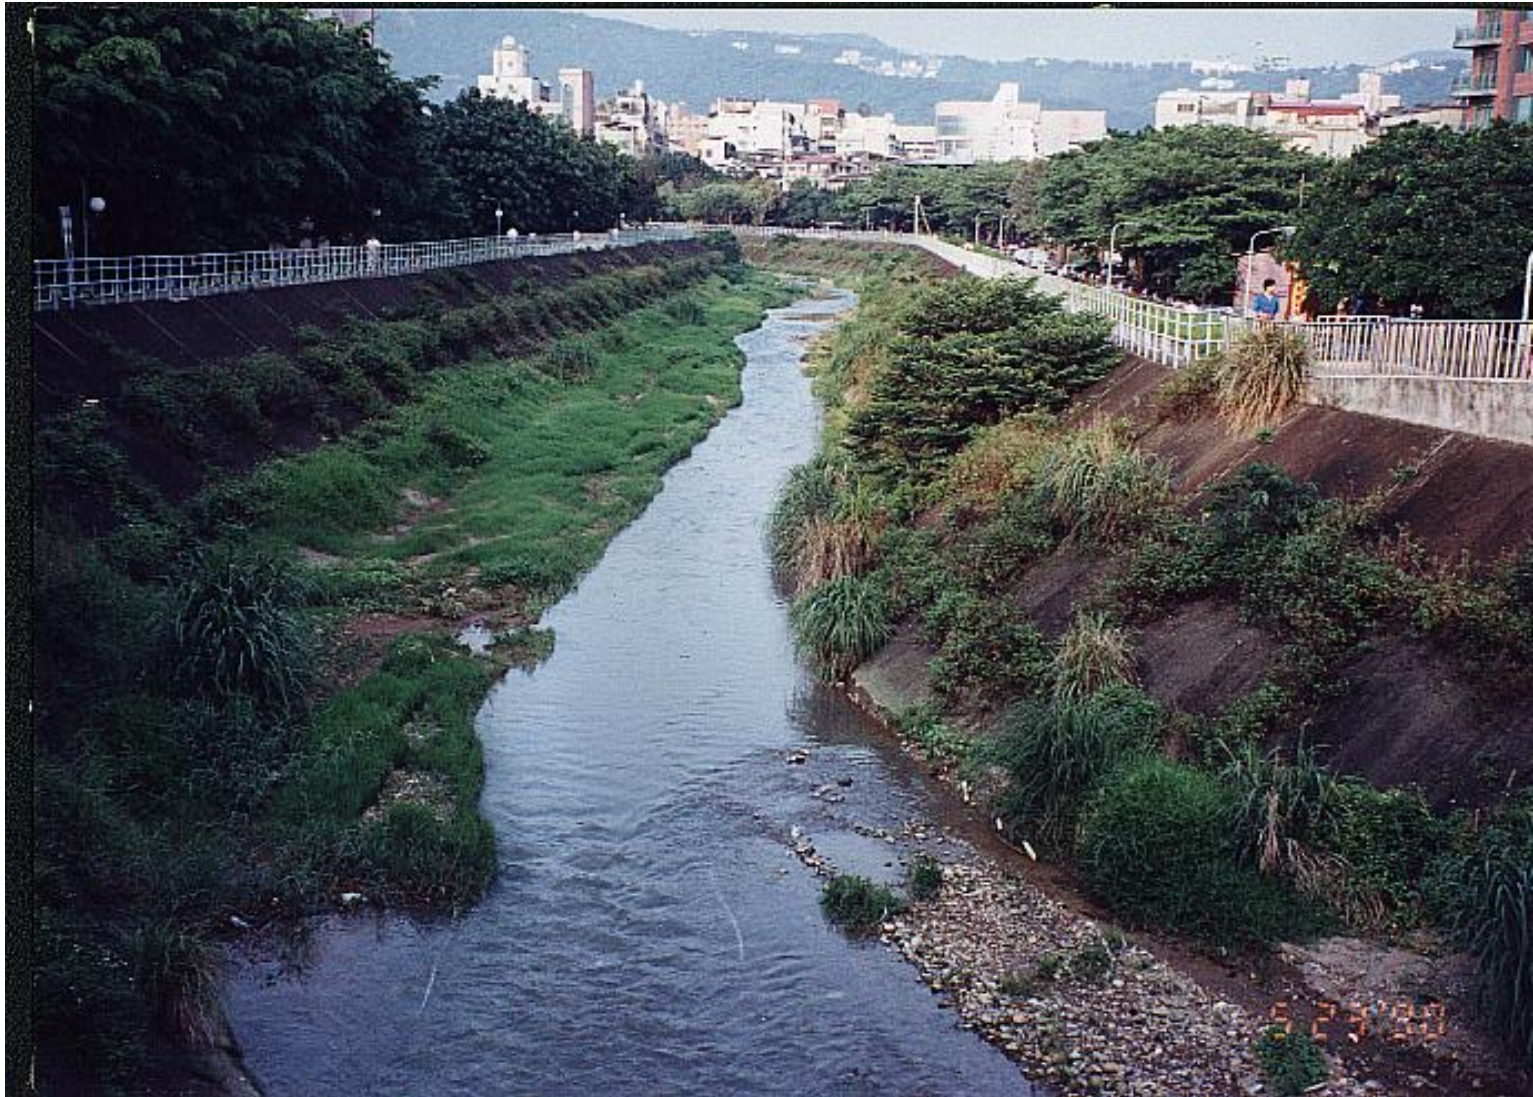
施工前

蘭興公園旁
90年5月23日

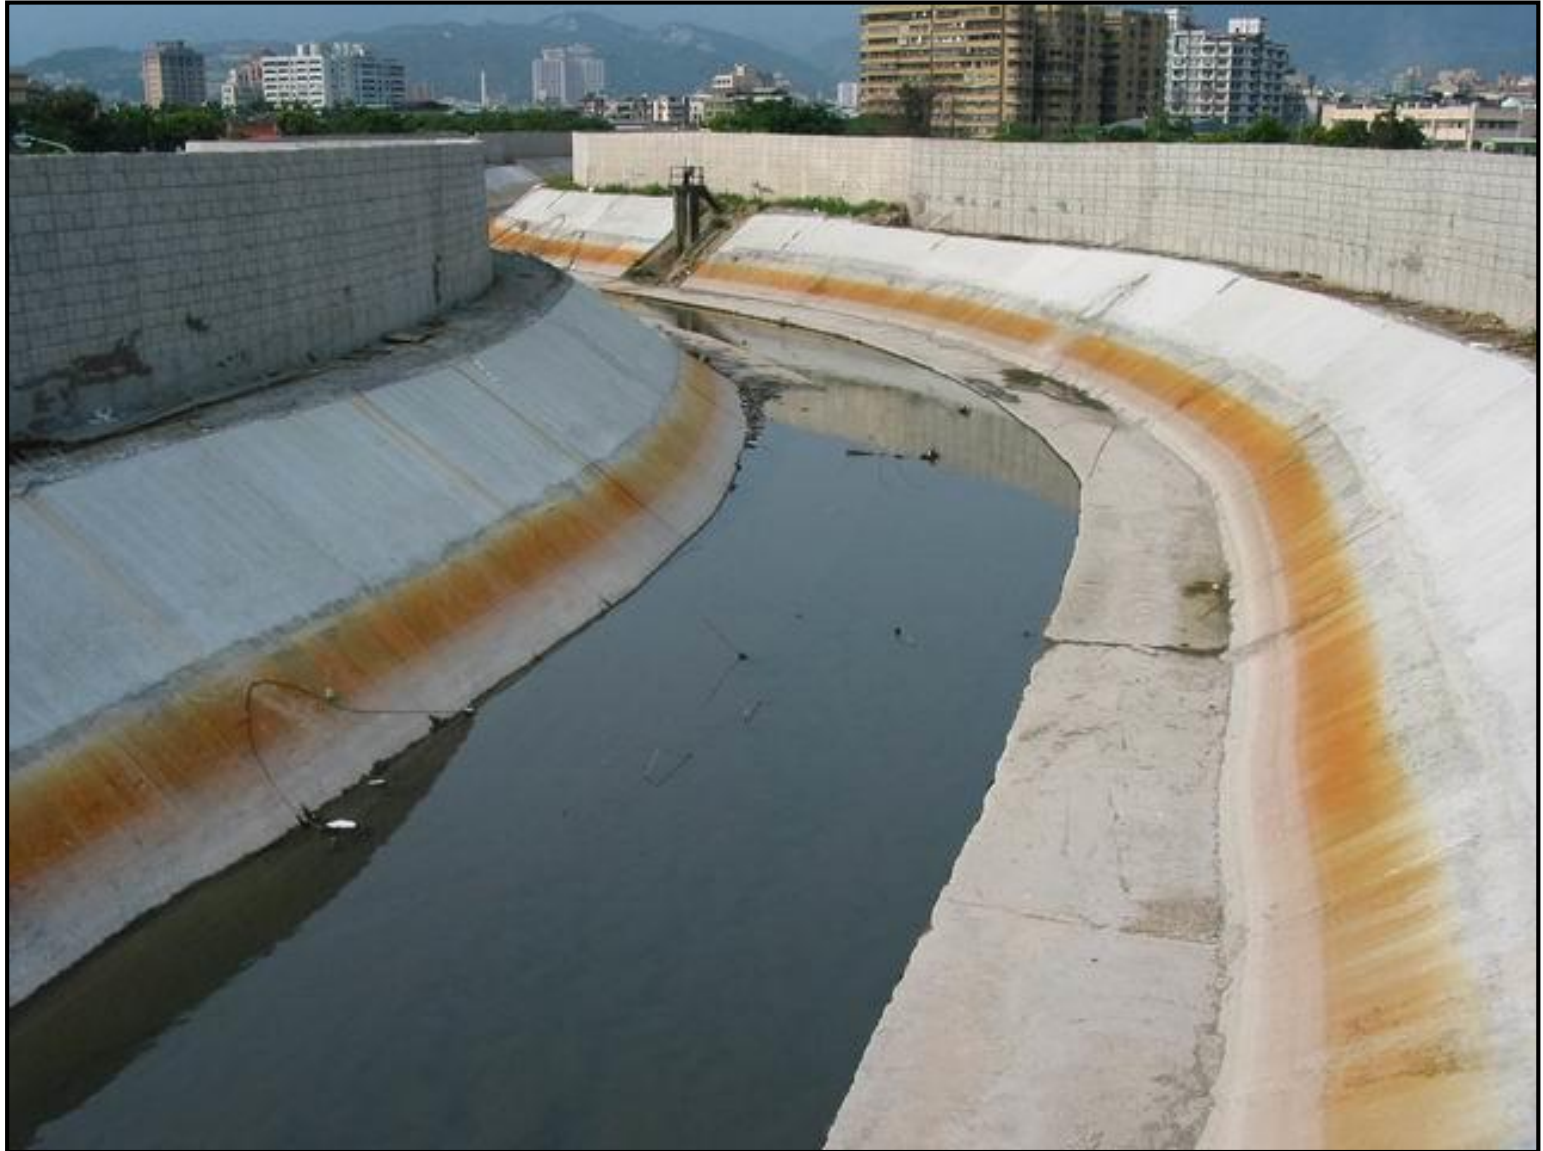
施工後

建德橋
91年8月30日

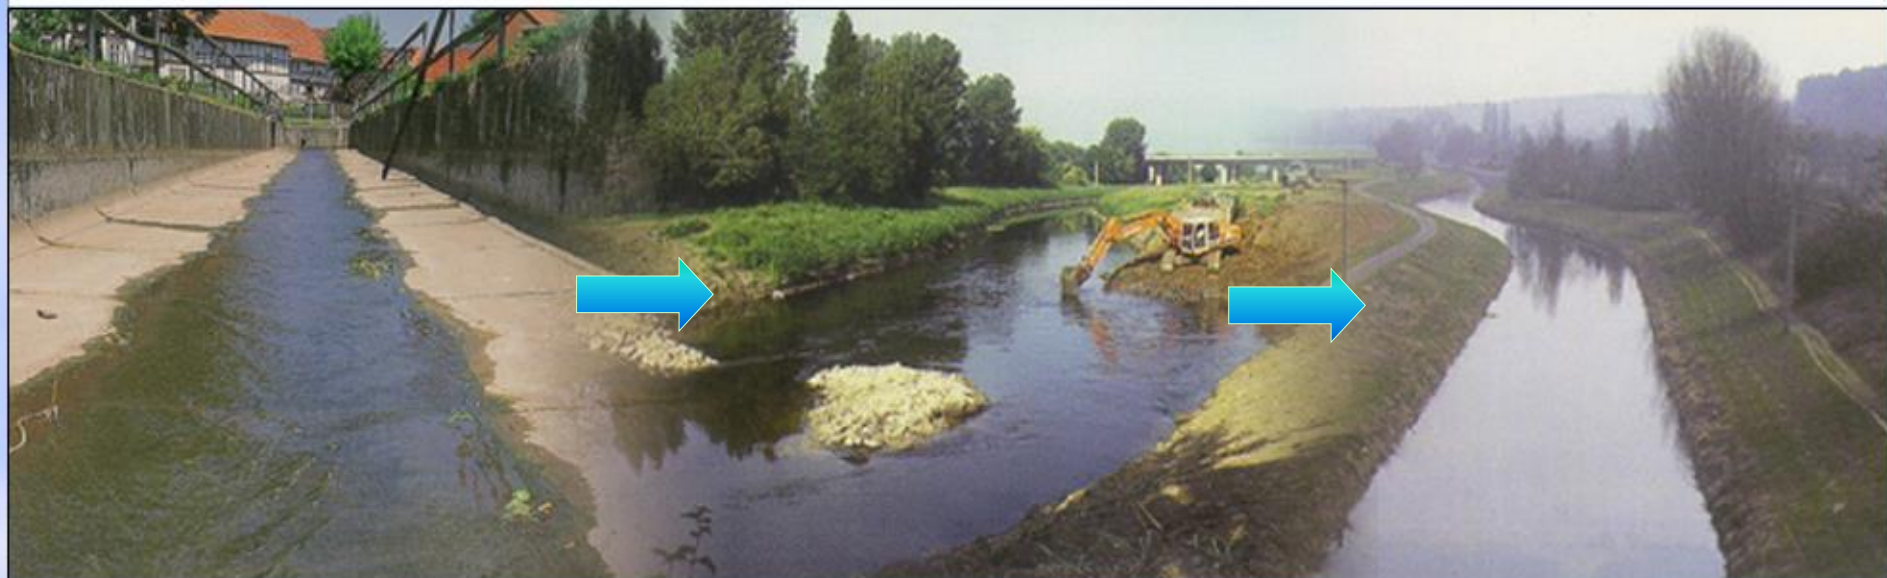
尼塔河河道整治

60年代尼塔河
整治以單調的
形式形成筆直
的人工運河。

1991年起以自
然生態工法進
行河川整治。

整治後接近
自然原貌。
