海綿城市監測與效益評估

林鎮洋

臺北科技大學土木系教授兼水環境研究中心主任
土木水利學會環境工程委員會主任委員

臺北市大安區大安高工監測計畫

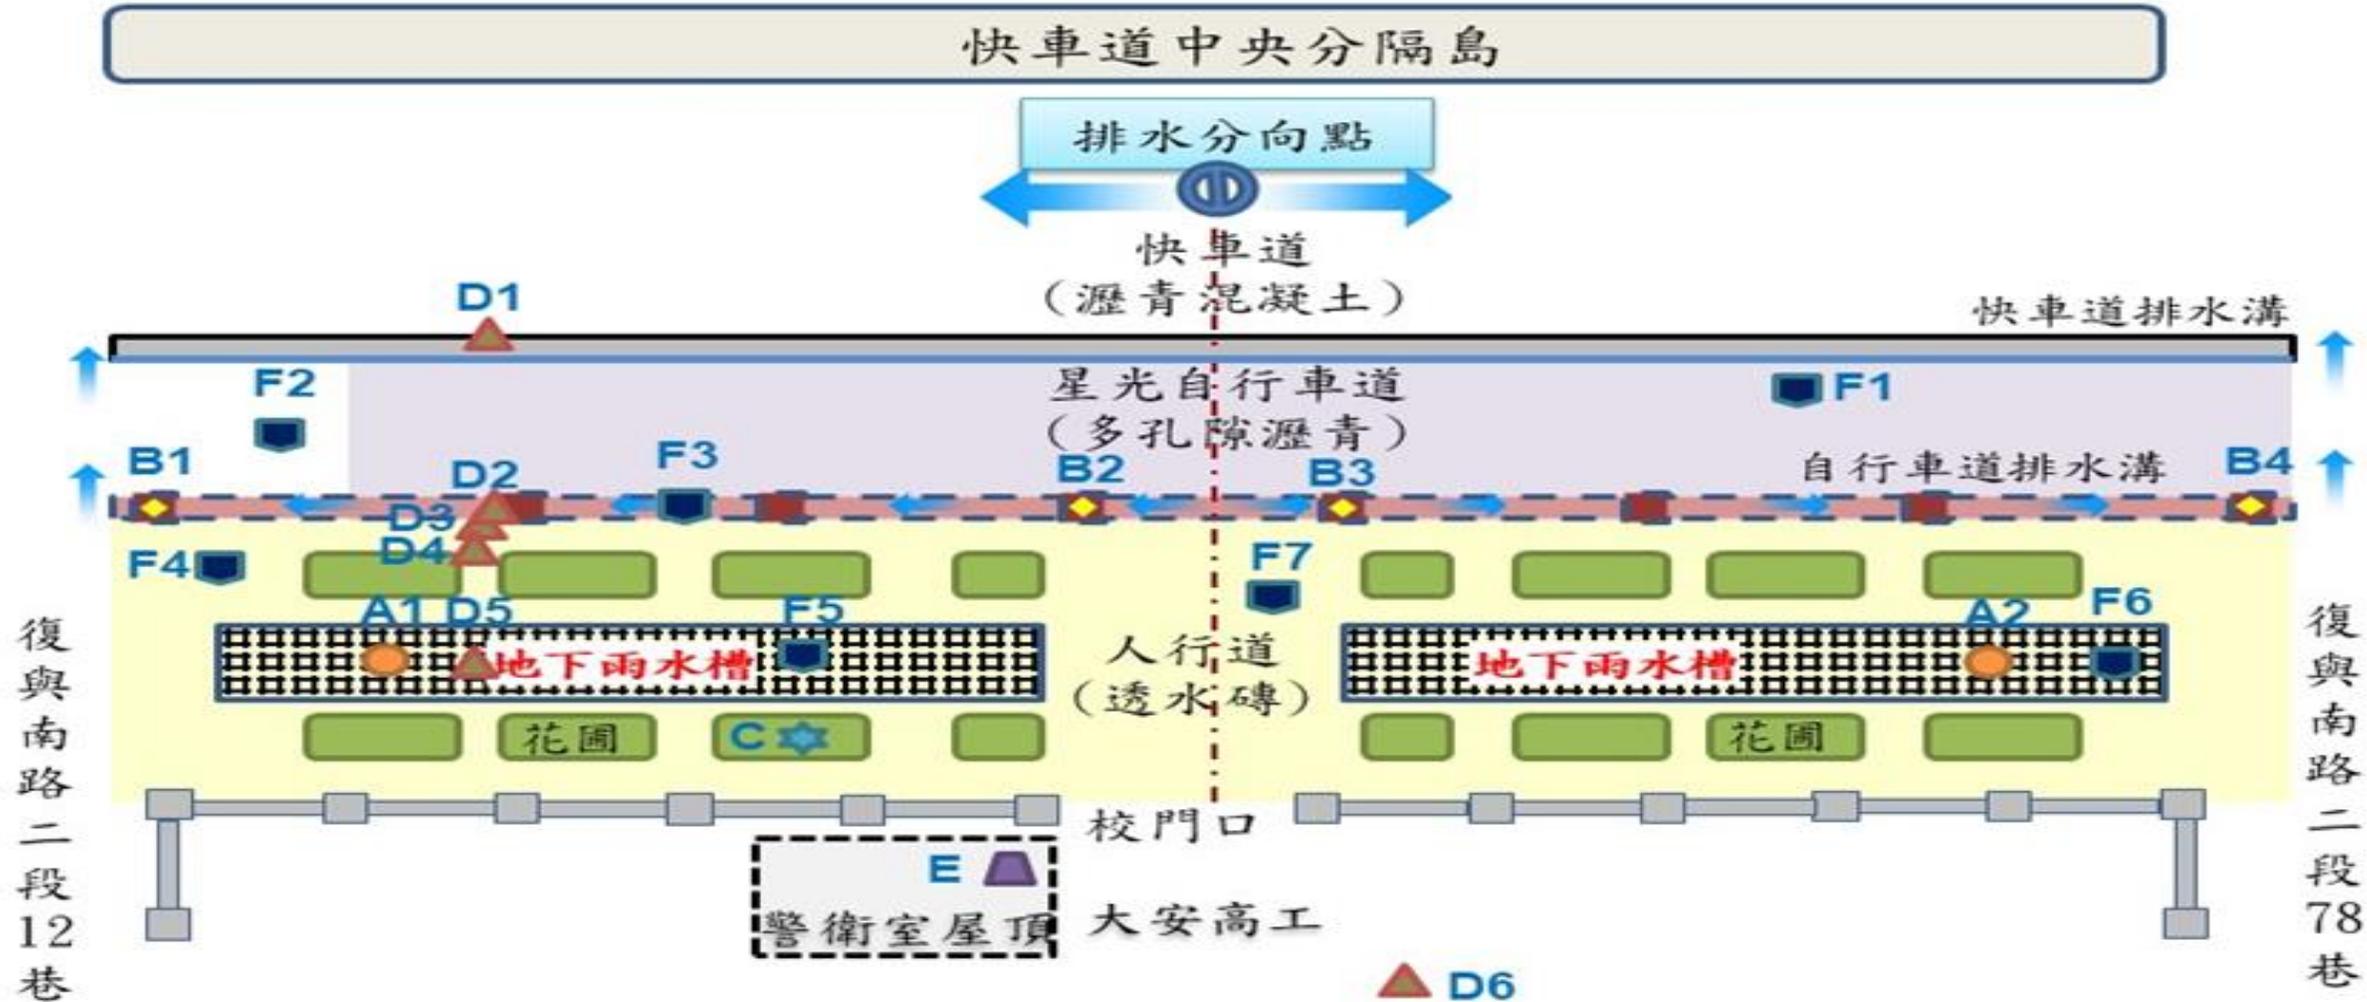
- : 水位計(2處)/A1, A2
- ★ : 水位觀測井(1處)/C
- ▲ : 雨量計(1處)/E

- ◇ : 流量計(4處)/B1~B4
- ▲ : 溫度監測計(6處)/D1~D6
- : 入滲試驗儀(7處)/F1~F7

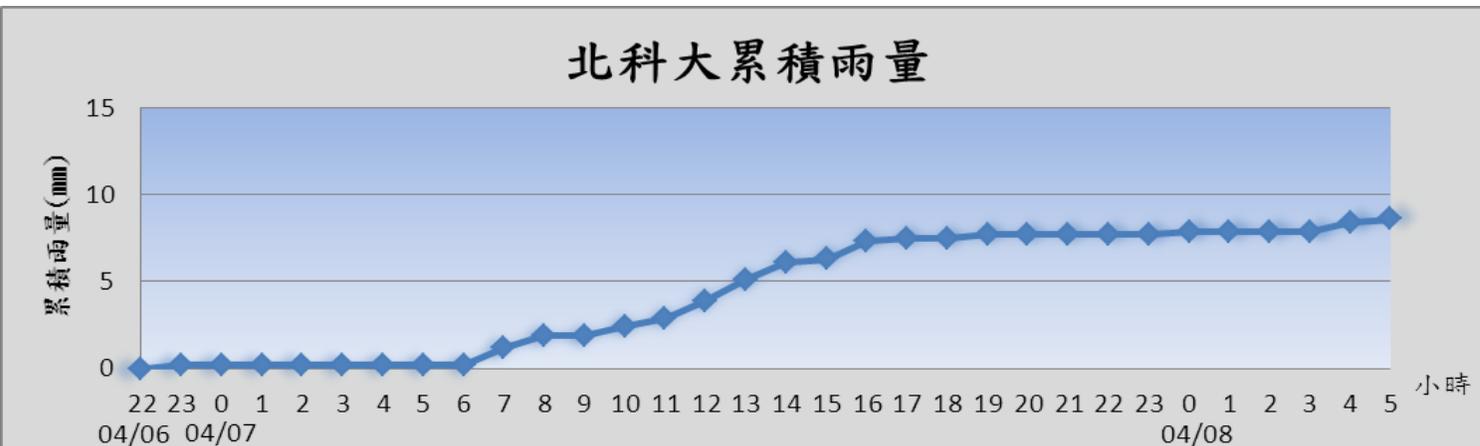
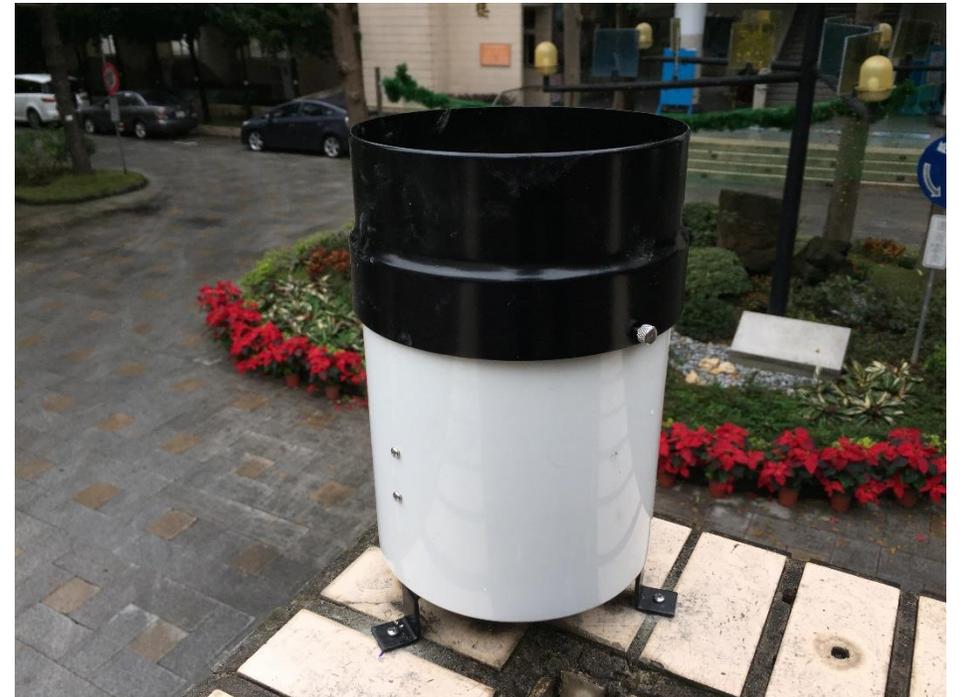
雨量計

目的：了解示範場址之降雨量及降雨特性，作為後續評估入滲設施在不同雨型條件下之表現

安裝：於校門口警衛室的屋頂安裝一處

品牌：HOBO-ON SET 自記式雨量計

校正：與公館氣象站之降雨記錄進行比對

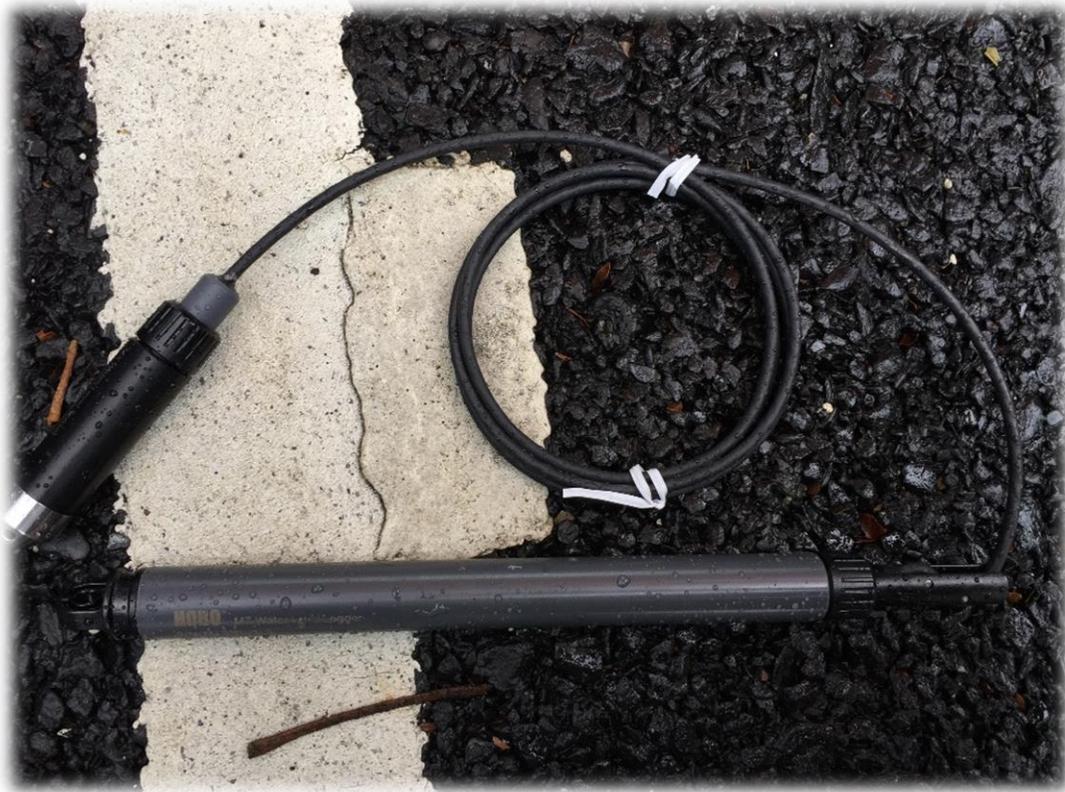
● 水位計

- 目的：降雨時，可量測雨水入流至地下雨水貯留槽之速度及體積
- 安裝：於二處地下雨水貯留槽各安裝一處
- 校正儀器：Geokon 自計式水位計

本案所使用之水位計

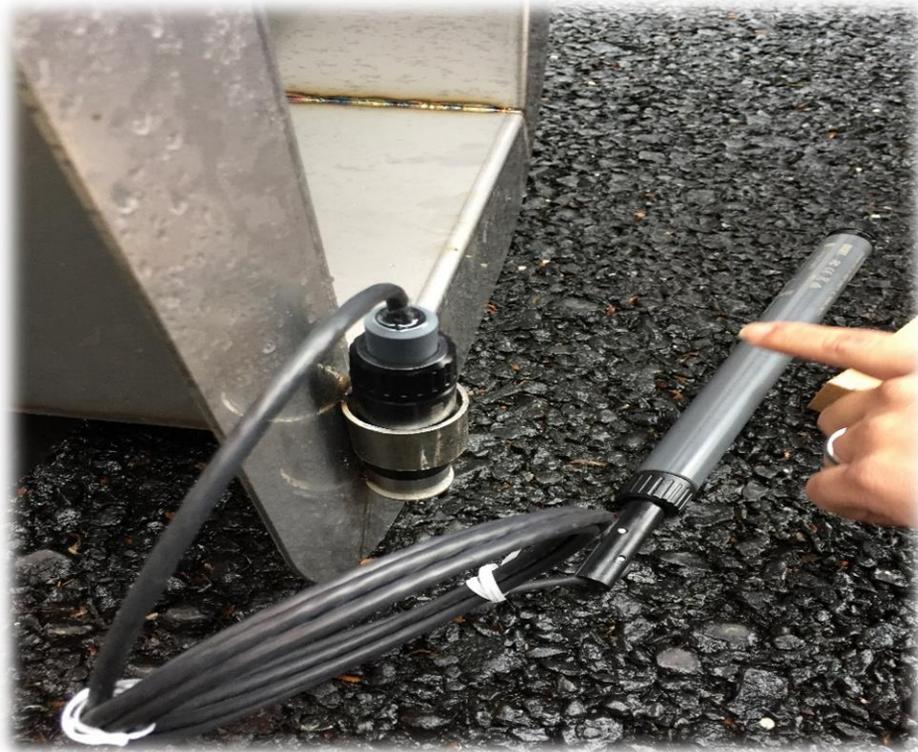
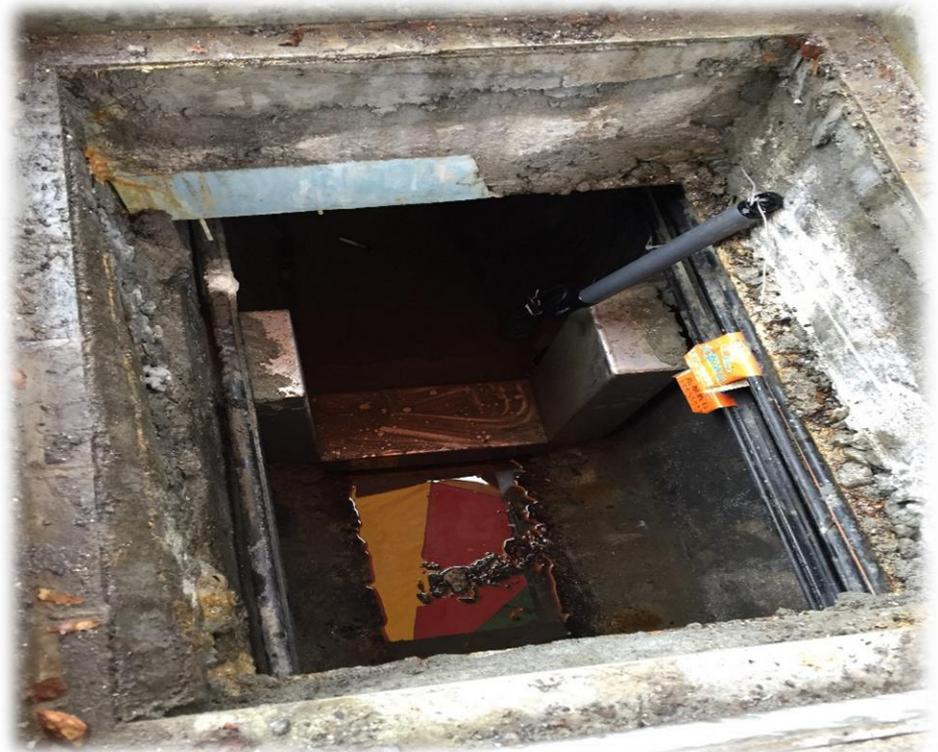
● 流量監測(矩形堰+水位計)

目的：了解本示範場址之地表逕流最終流入排水側溝的流量，據此計算其實際入滲量

安裝：於南北二集水分區的自行車道下方排水溝之上、下游各安裝一處，共計四處

原理：矩形堰配合水位計測得知水位高，以矩形堰公式轉換為流量

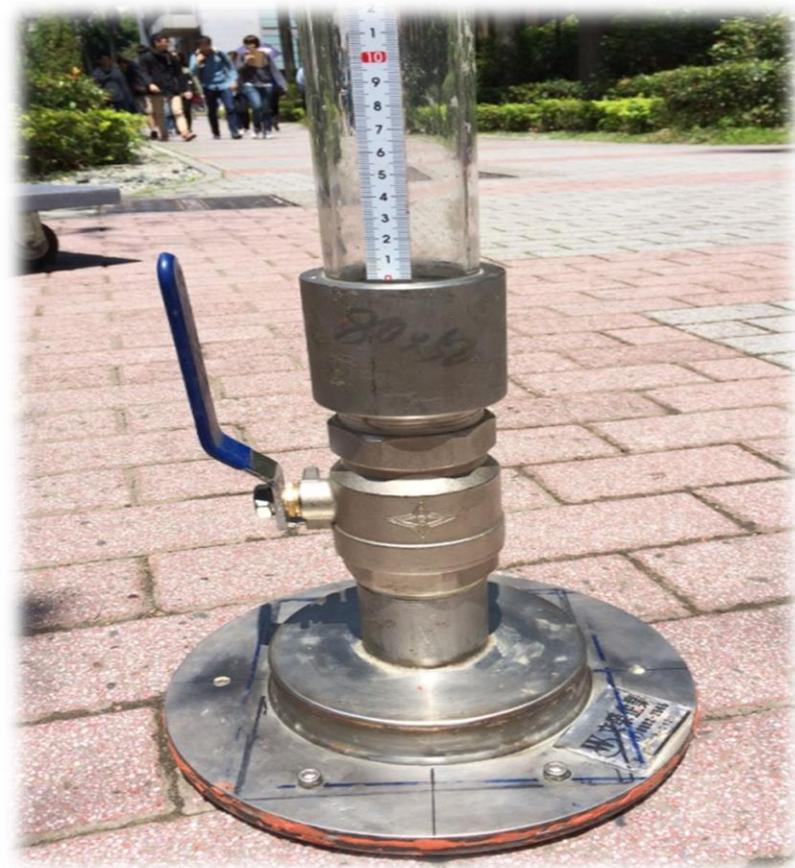
入滲試驗儀

目的：得知不同鋪面之入滲率差異性，以了解鋪面種類之入滲效果；再者，經過一年的量測，可以得知各種鋪面入滲率之衰減情形

安裝：分別於星光自行車道(多孔隙瀝青2處)、人行道(透水磚3處)、及地下水雨貯留槽上方地面(透水磚2處)分別設置監測點位，共計設置7處

品牌：自行研發之入滲試驗儀

校正：進行變水頭試驗

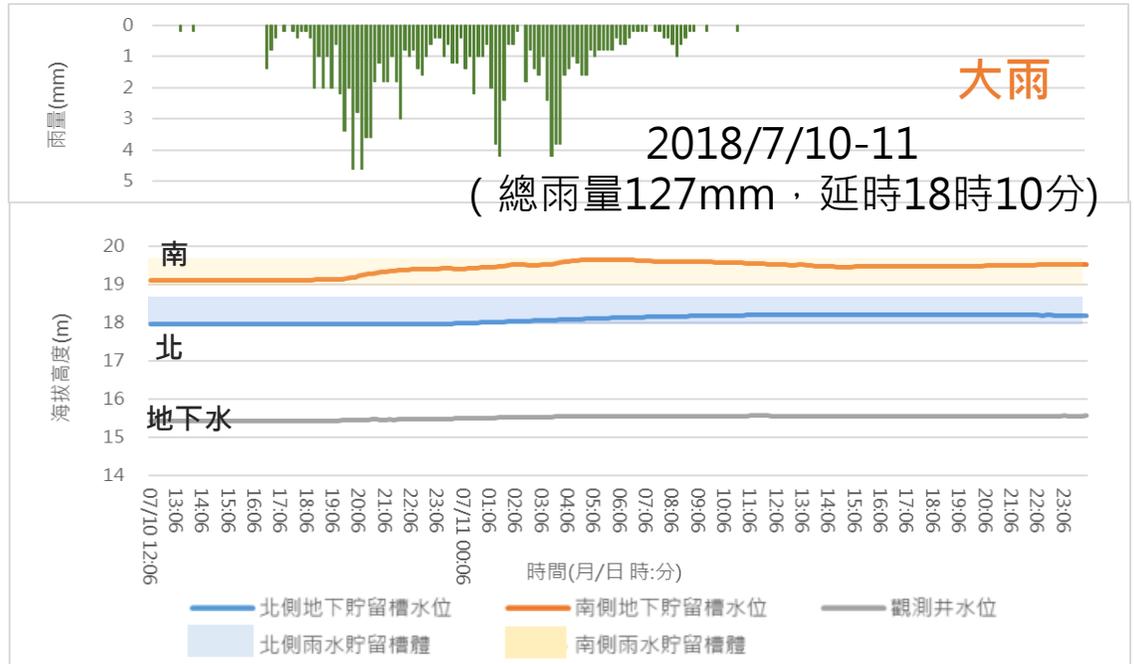
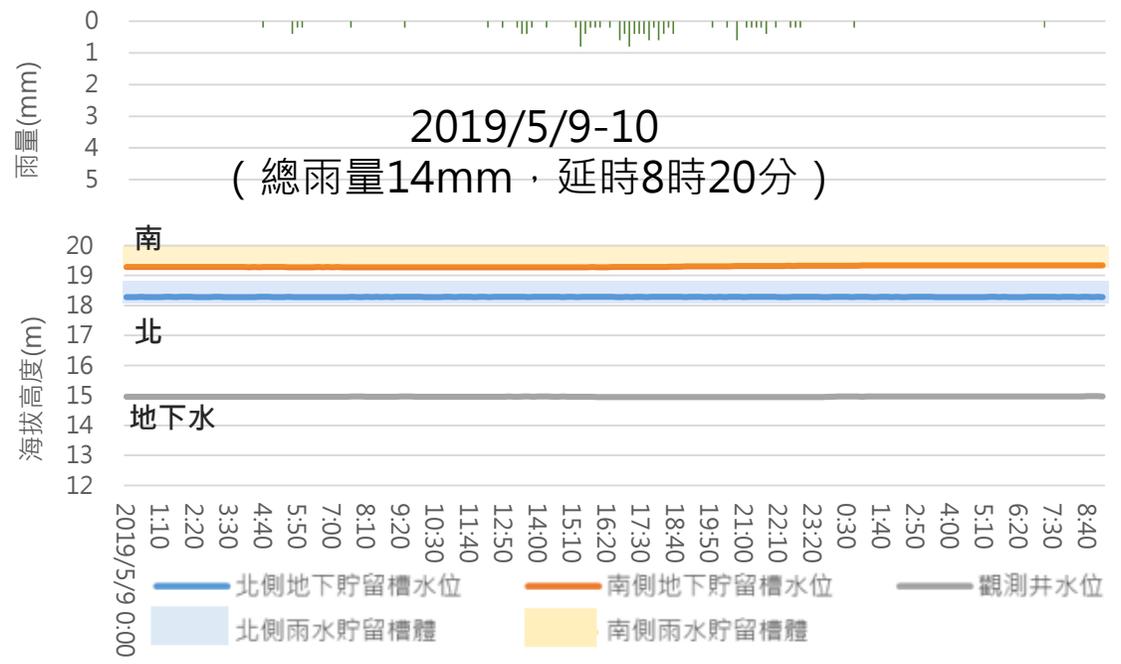
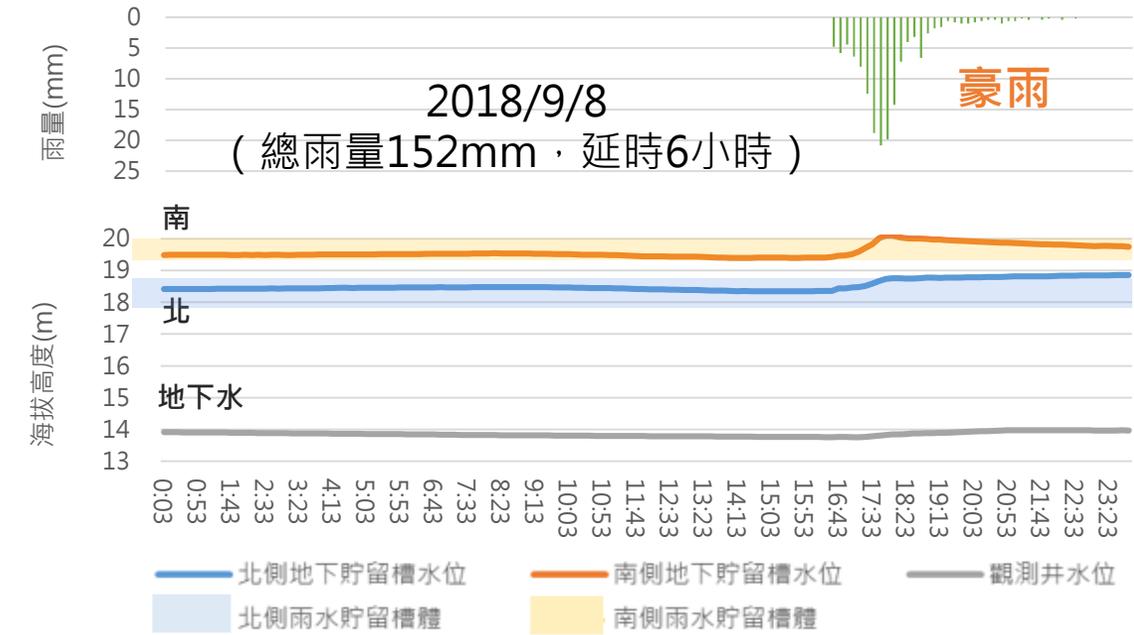
地下水水位觀測井與雨水貯留槽監測資料

- 達中央氣象局大雨以上等級 雨水貯留槽滿槽
2018/7/10-11 大雨 南側滿槽
2018/9/8 豪雨 南北側均滿槽
- 降雨量過小 雨水貯留槽水位無明顯升高趨勢

雨水貯留槽功能評析

降雨前後槽體水位變化(%)
北側平均14%；南側29%

- 依據36場有效降雨數據顯示地下水位並未高過貯留槽，貯留槽具備蓄地表水功能。
- 南側之貯留槽表現較北側佳。
- 在降雨強度或降雨量較低的情況下，地表逕流較不易入滲至貯留槽。
- 大雨時貯留槽能發揮顯著功能。但整體而言貯留功能不如預期。

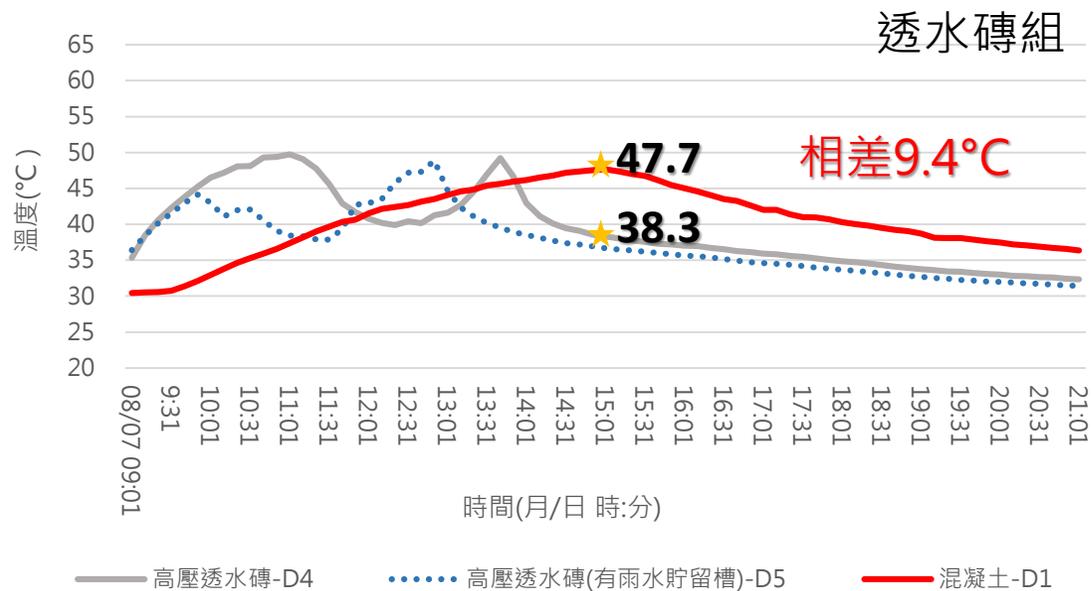
(107/8/7) 夏季 長時間無降雨時期鋪面溫度變化

- 透水鋪面降溫功能在降雨時表現較一致，無降雨時不一定能達降溫效果。
- 透水鋪面降溫功能夏、秋較冬、春季佳。
- 最高溫時透水鋪面較一般瀝青可降溫10°C以上。

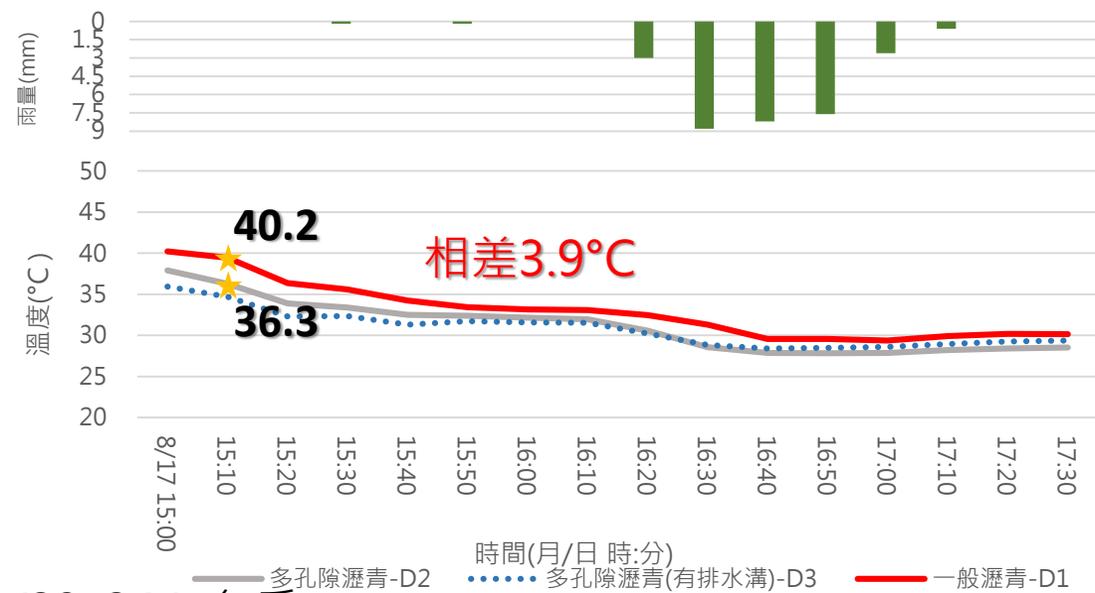
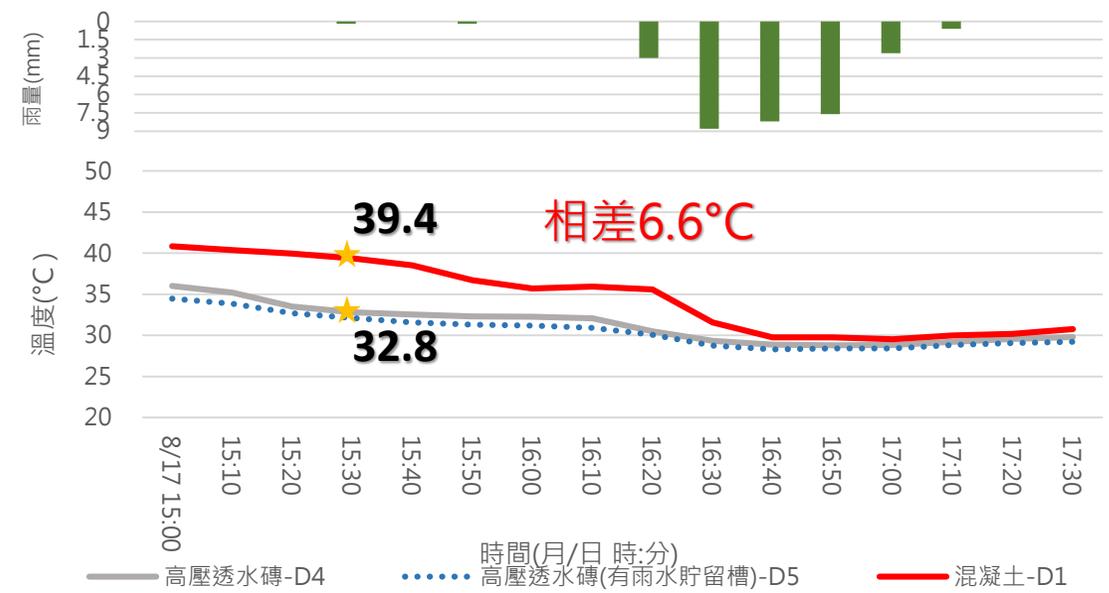
(107/8/17) 夏季
降雨時期鋪面溫度變化

瀝青組

透水磚組

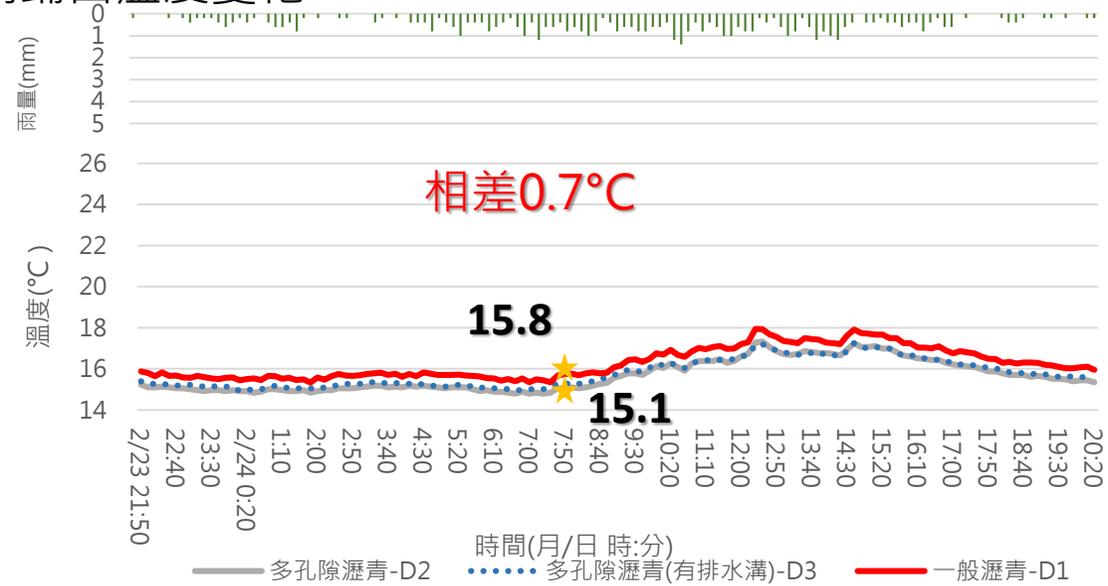
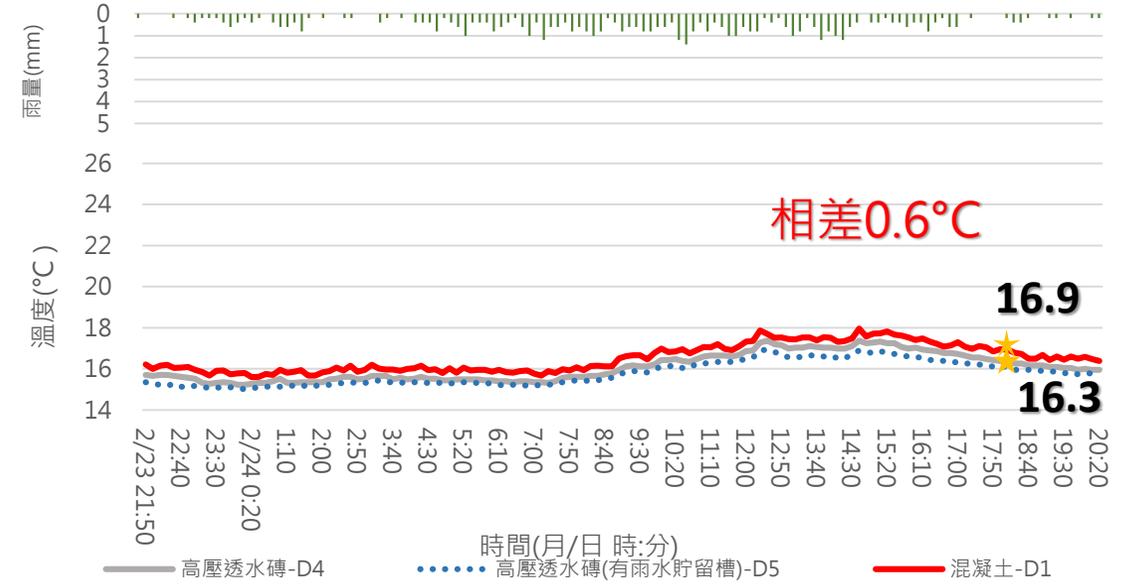
(108/2/23-24) 冬季
降雨時期鋪面溫度變化

瀝青組

透水磚組

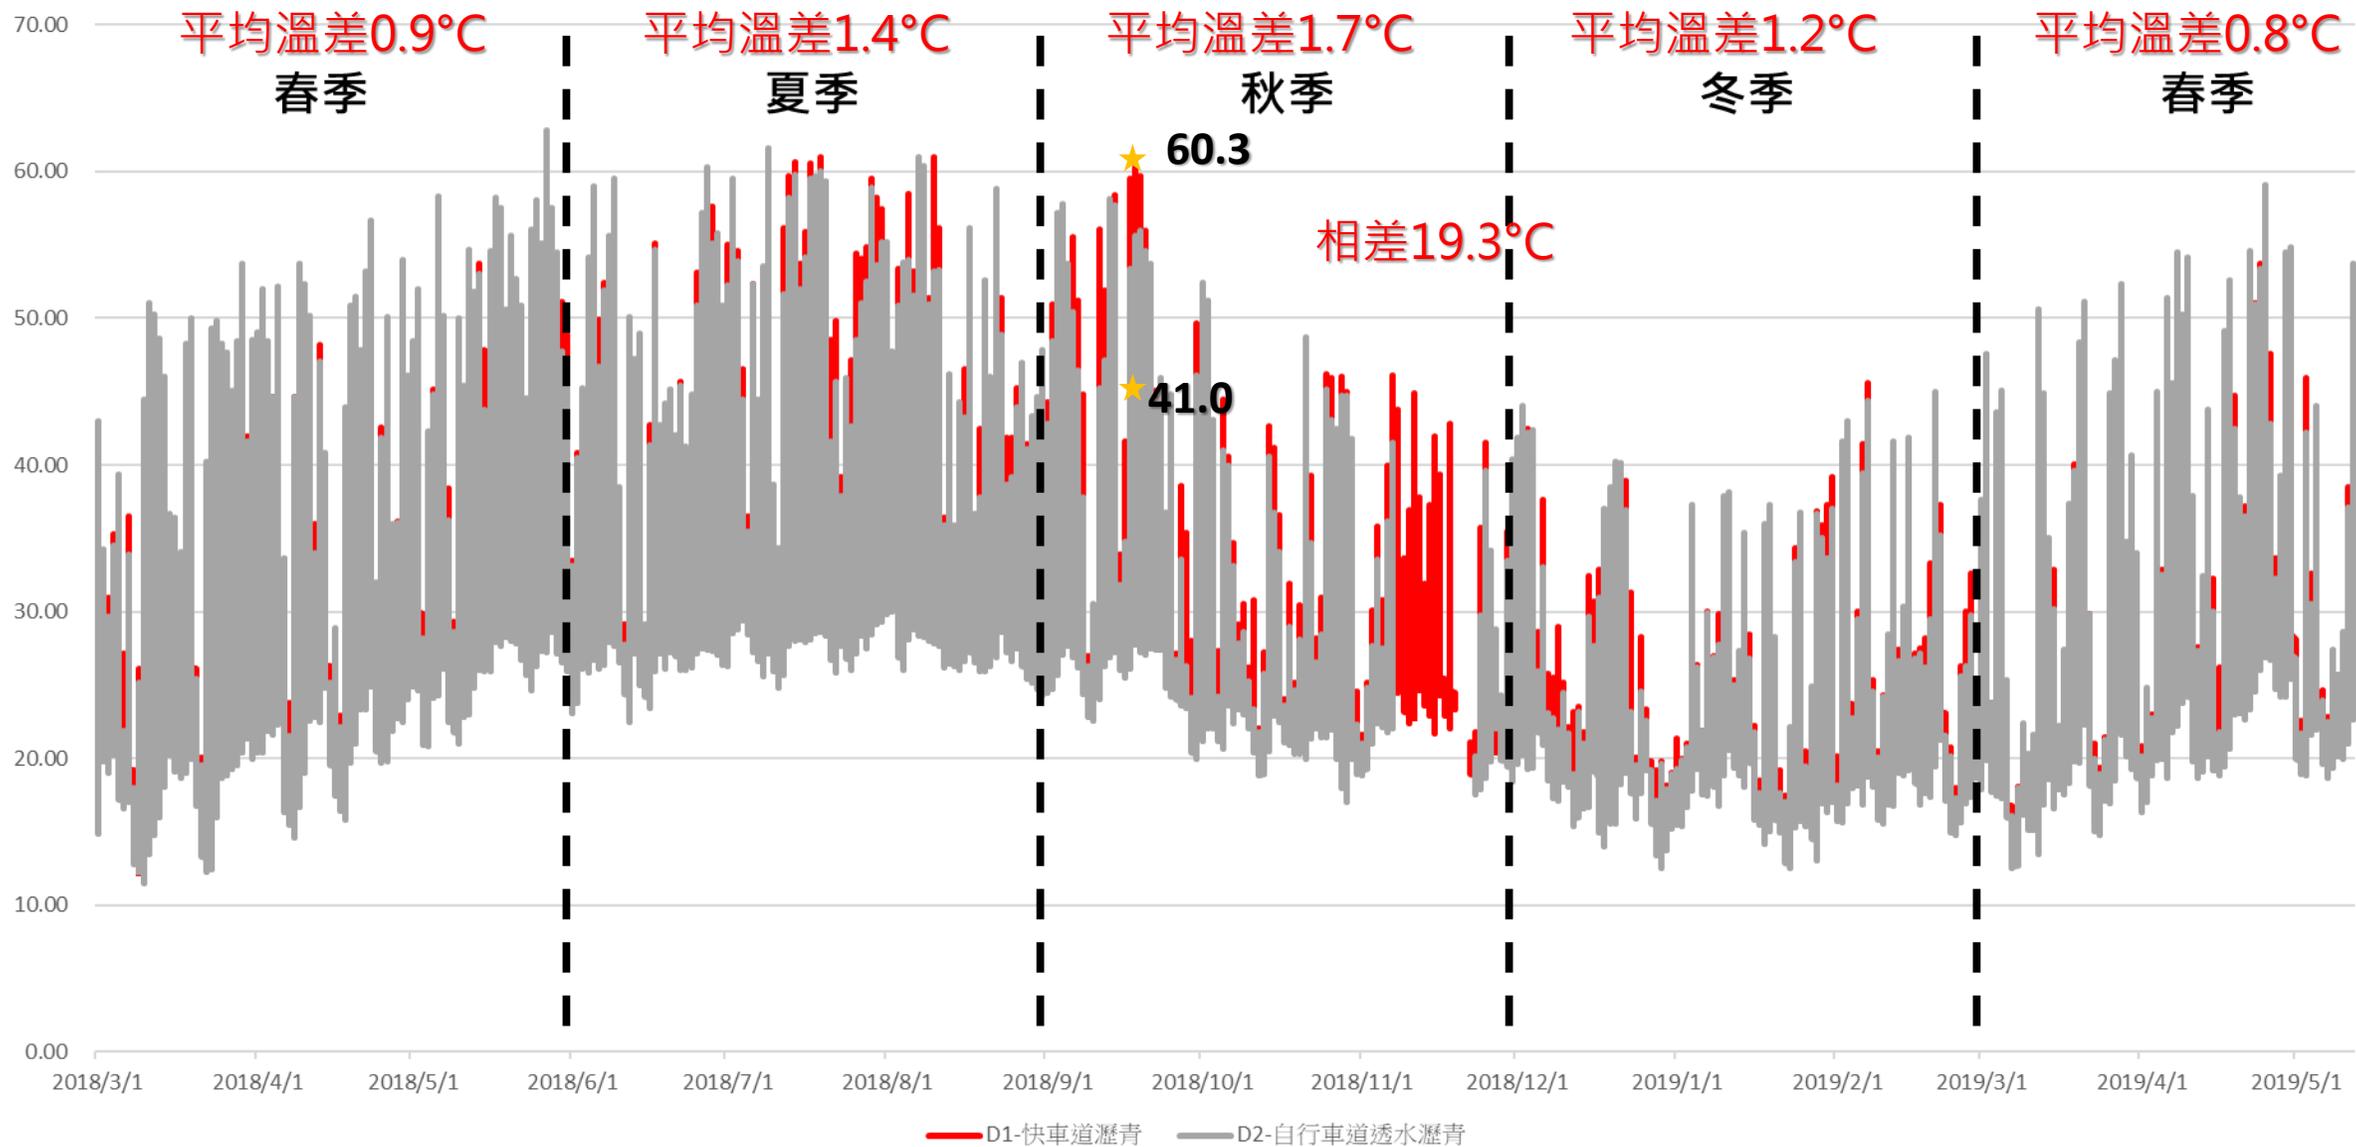
瀝青組全日時間比較

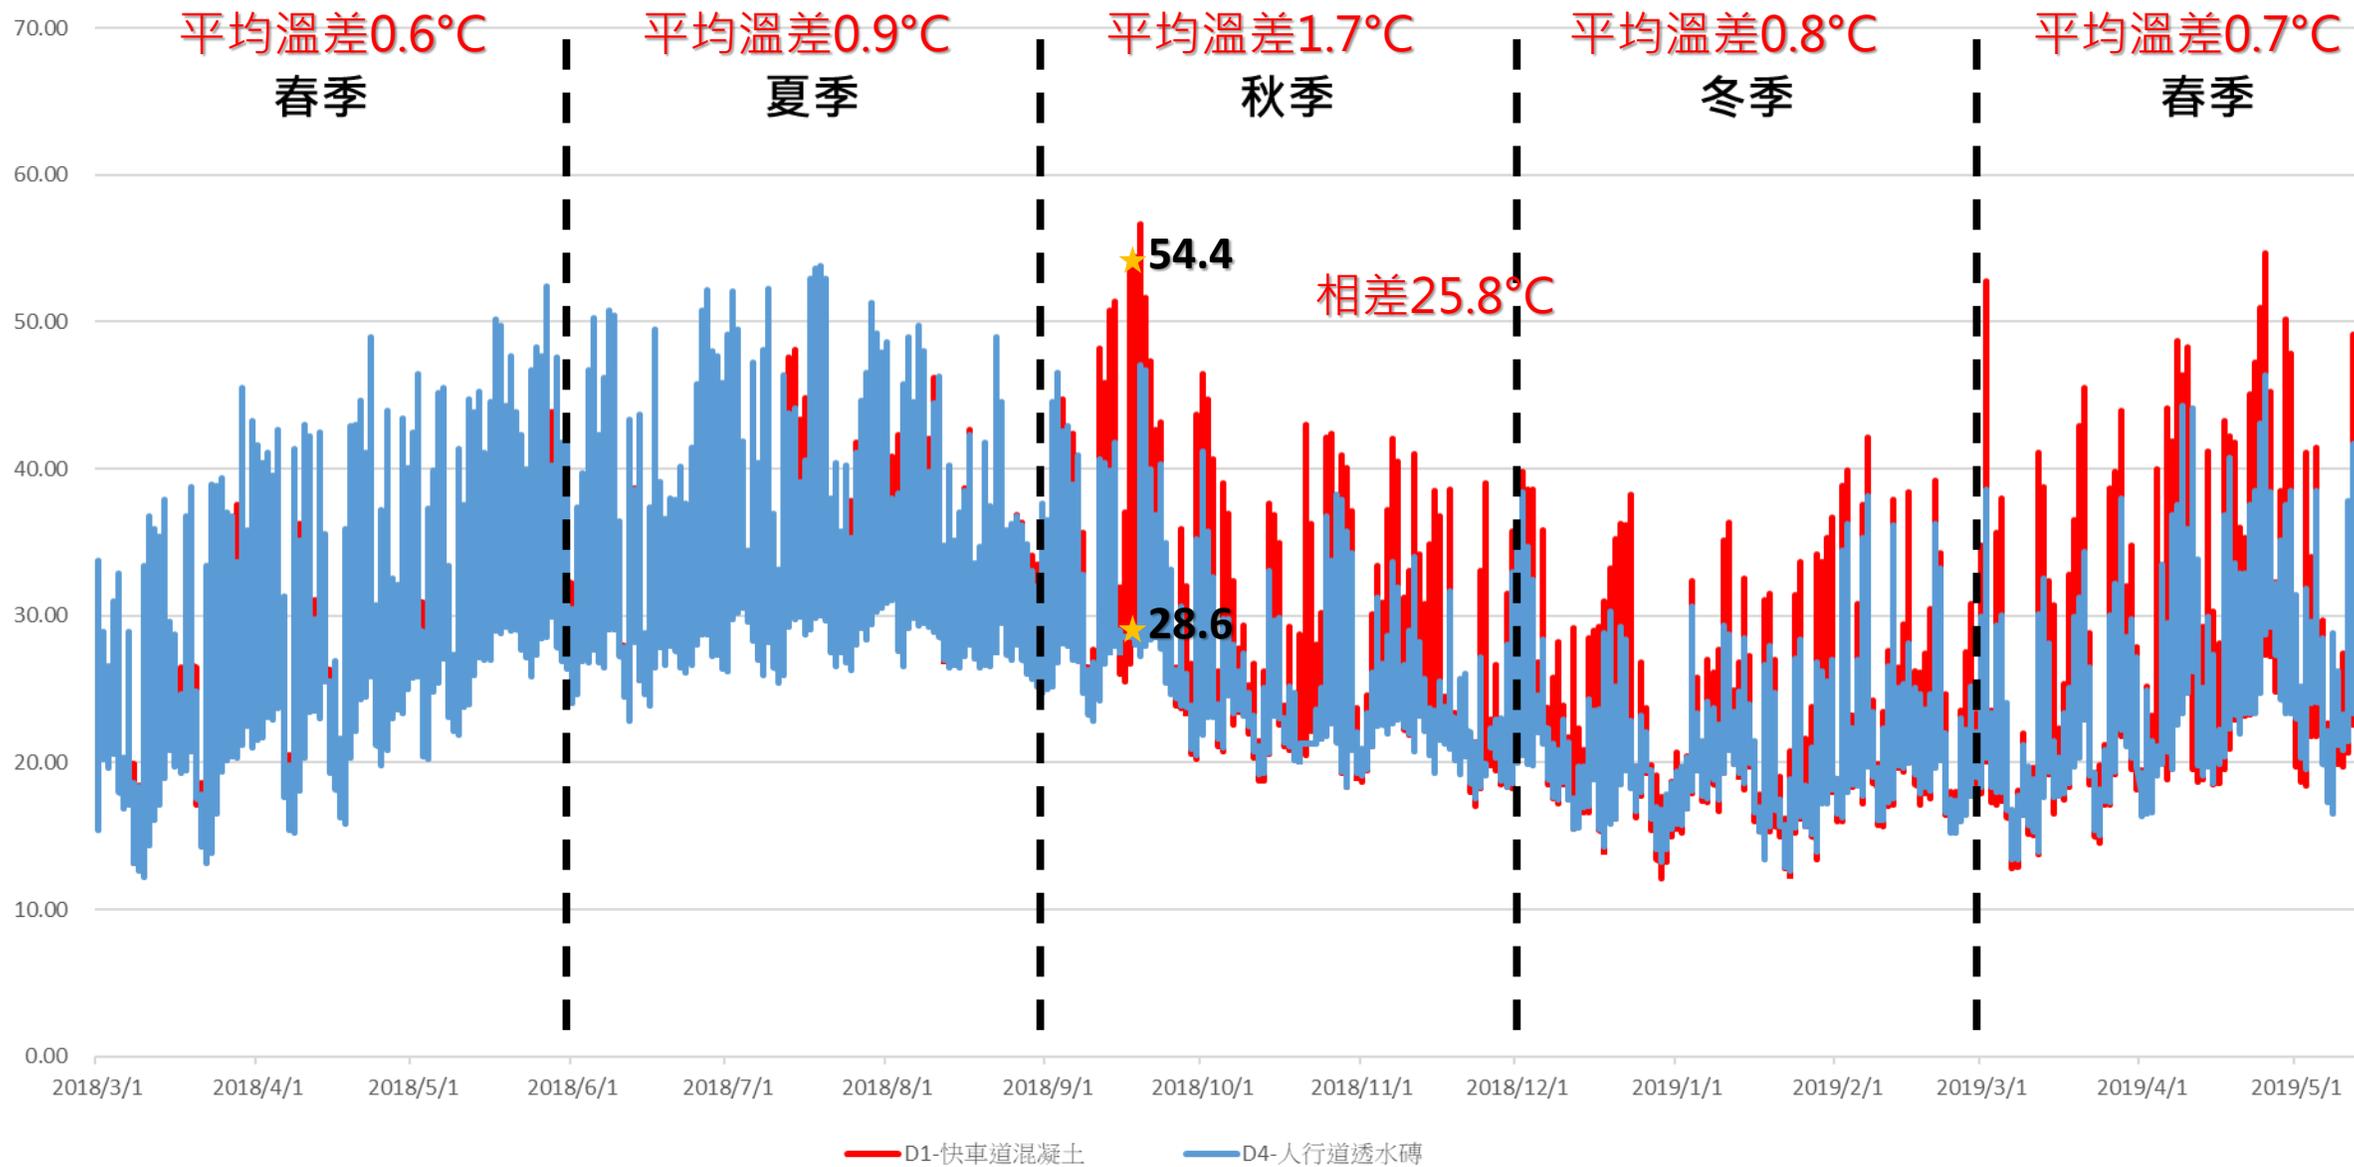
透水磚組全日時間比較

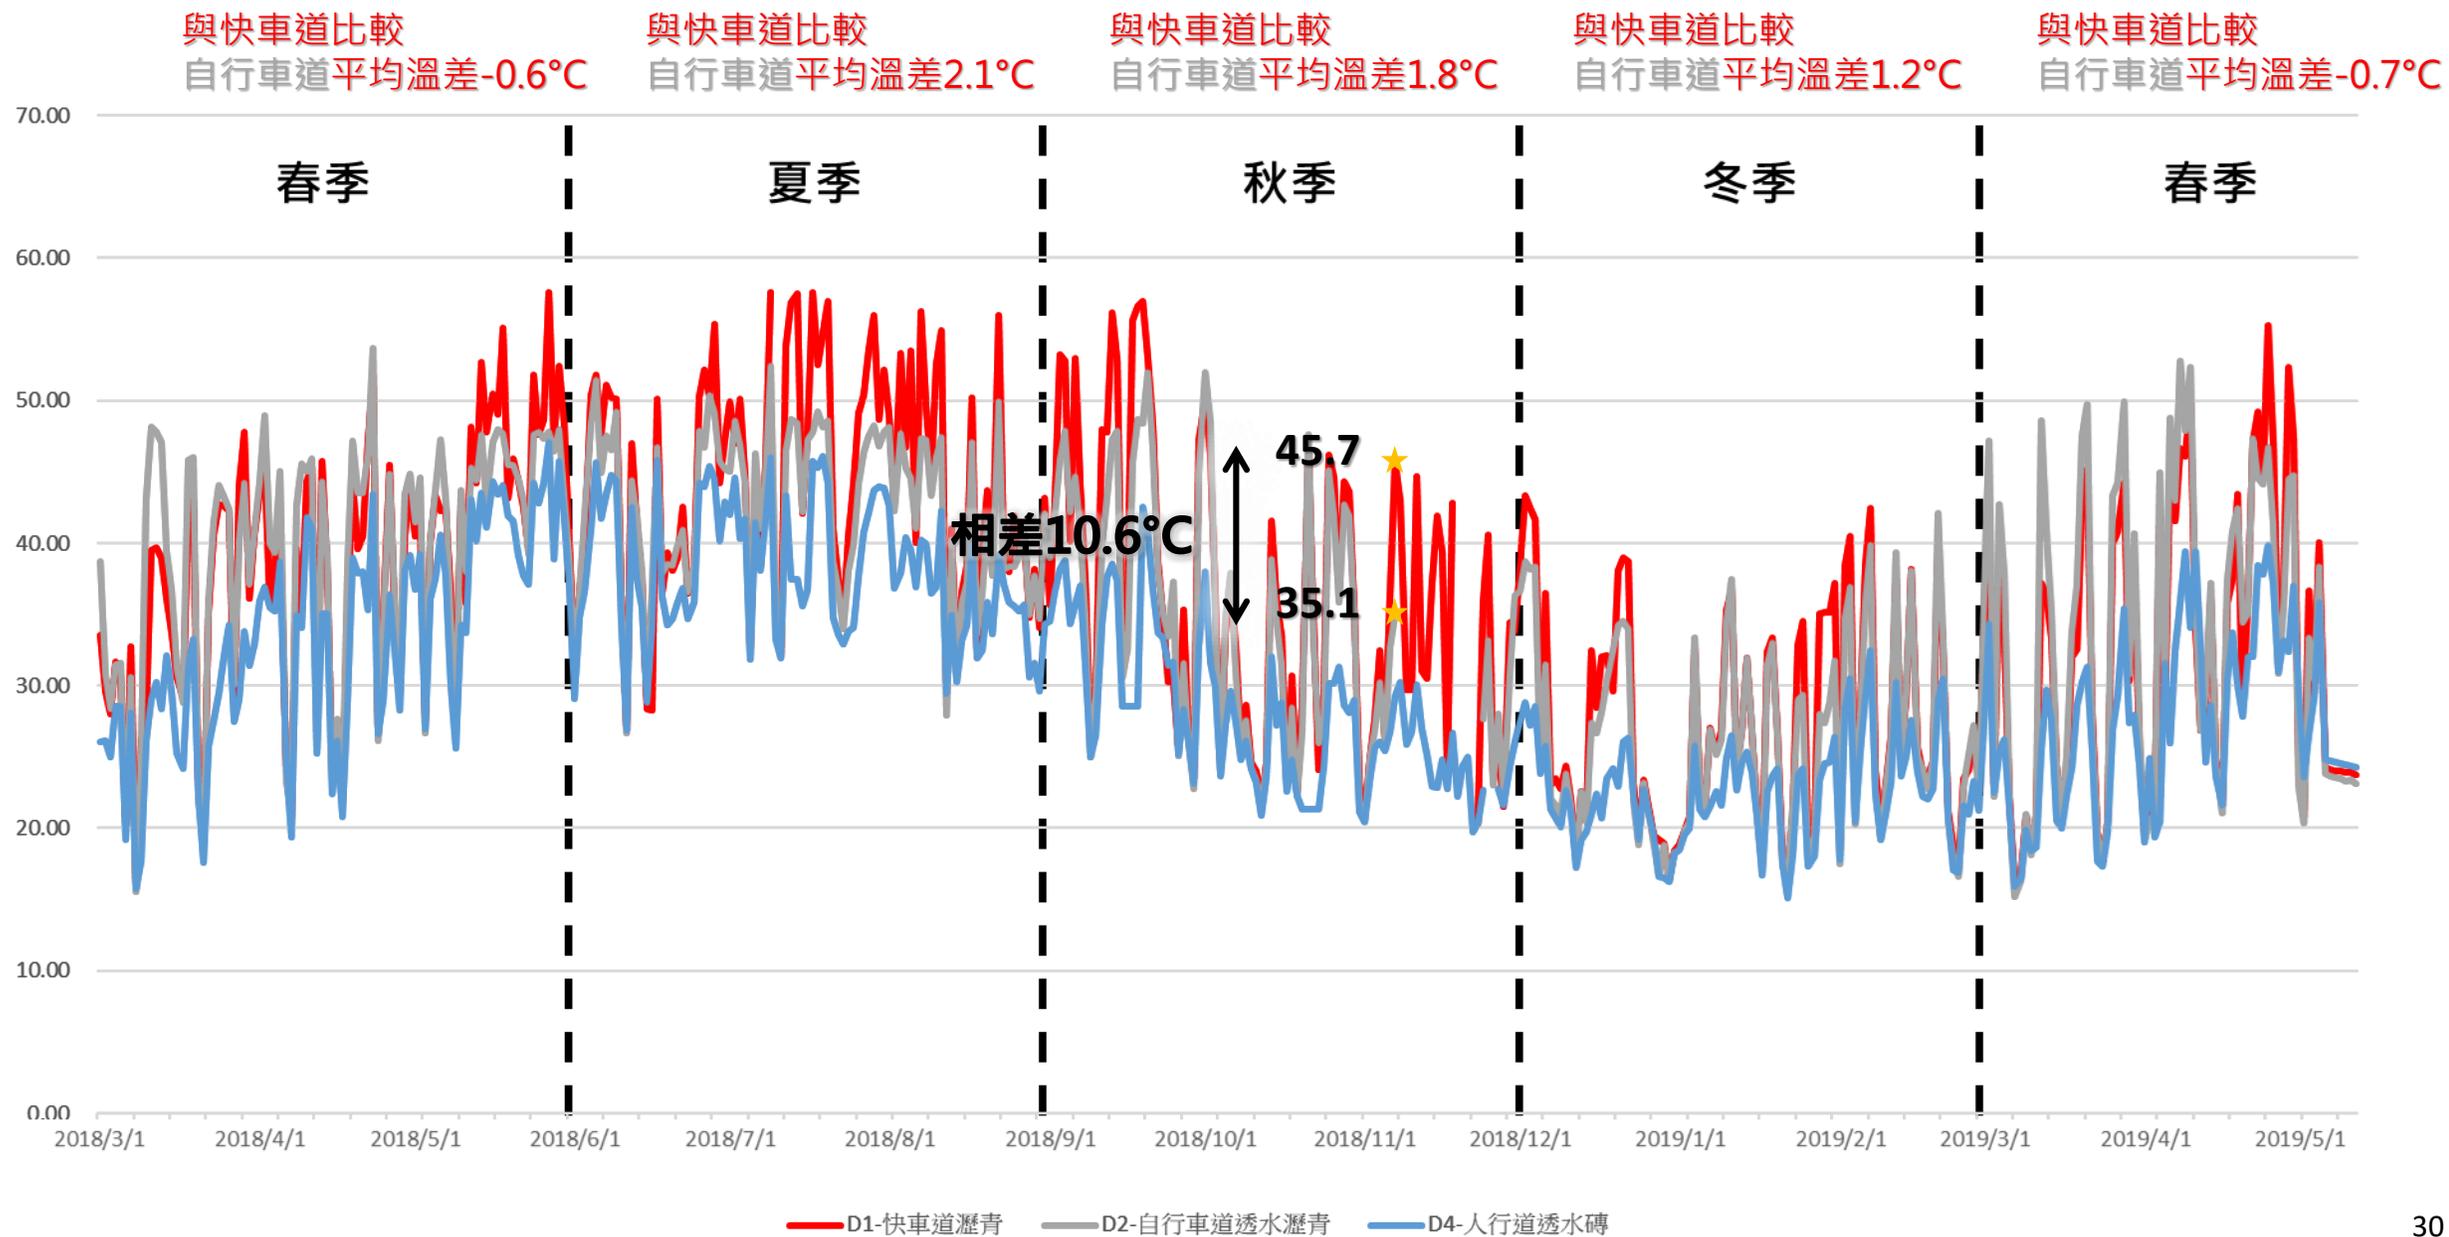
綜合比較中午時間比較

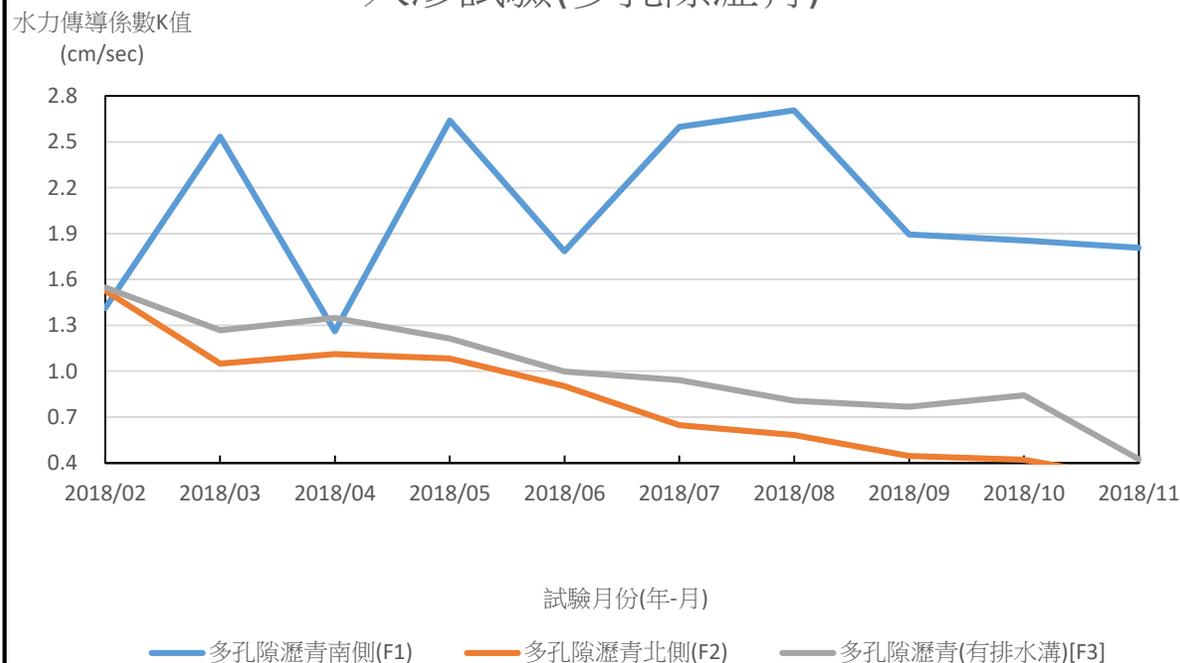
入滲試驗(多孔隙瀝青)

多孔隙瀝青的透水性極高，其K值幾乎與礫石差不多，屬於高透水性材料，但11月底重新鋪設後呈不透水狀態。

- 多孔隙透水瀝青原功能良好，重新鋪設後無法透水。
- 高強度混凝土透水鋪面透水功能較差，南側F6點位鋪面已呈現完全不透水之狀態。
- 推測部份鋪面已遭受粉塵、淤泥堵塞，建議使用高壓水槍清洗。

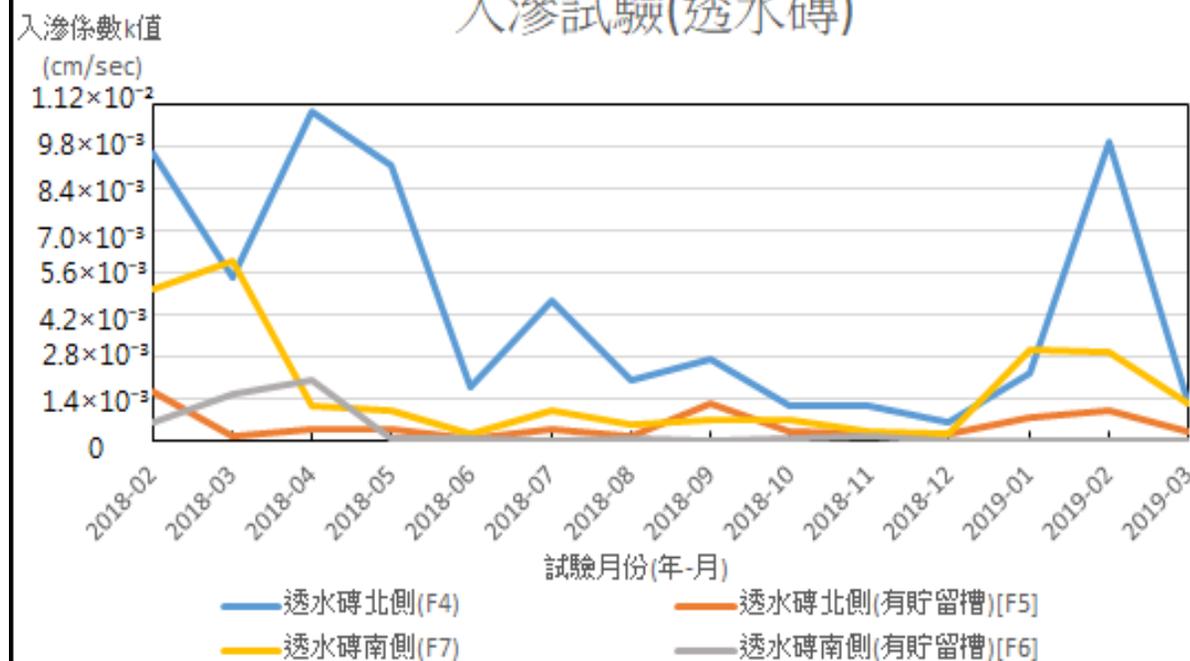
入滲試驗(透水磚)

透水磚人行道(有地下雨水槽)介於細砂至粉土之間，K值接近於透水性不良狀態。

南側F6點位鋪面已呈現完全不透水之狀態，推測其表面已遭受粉塵、淤泥堵塞，建議使用高壓水槍清洗。
