海綿城市監測與效益評估

林鎮洋

臺北科技大學土木系教授兼水環境研究中心主任
土木水利學會環境工程委員會主任委員

臺北市大安區大安高工監測計畫

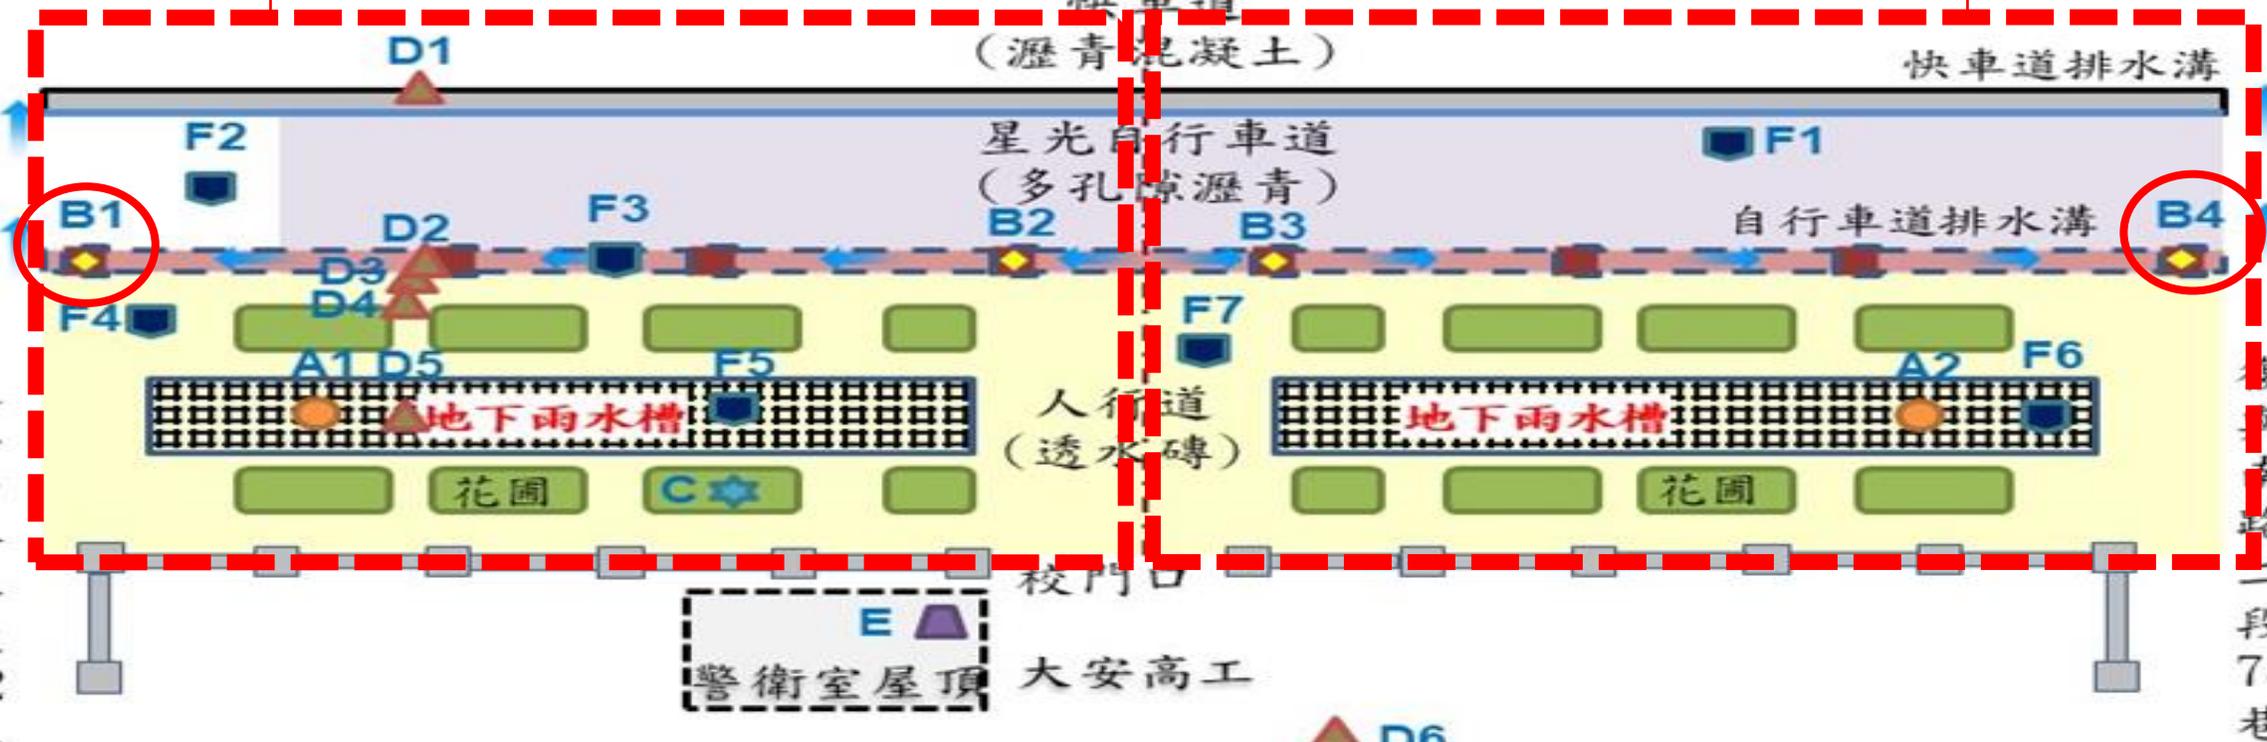
北側、南側集水範圍與出流點位

北側集水範圍(出流為B1)

南側集水範圍(出流為B4)

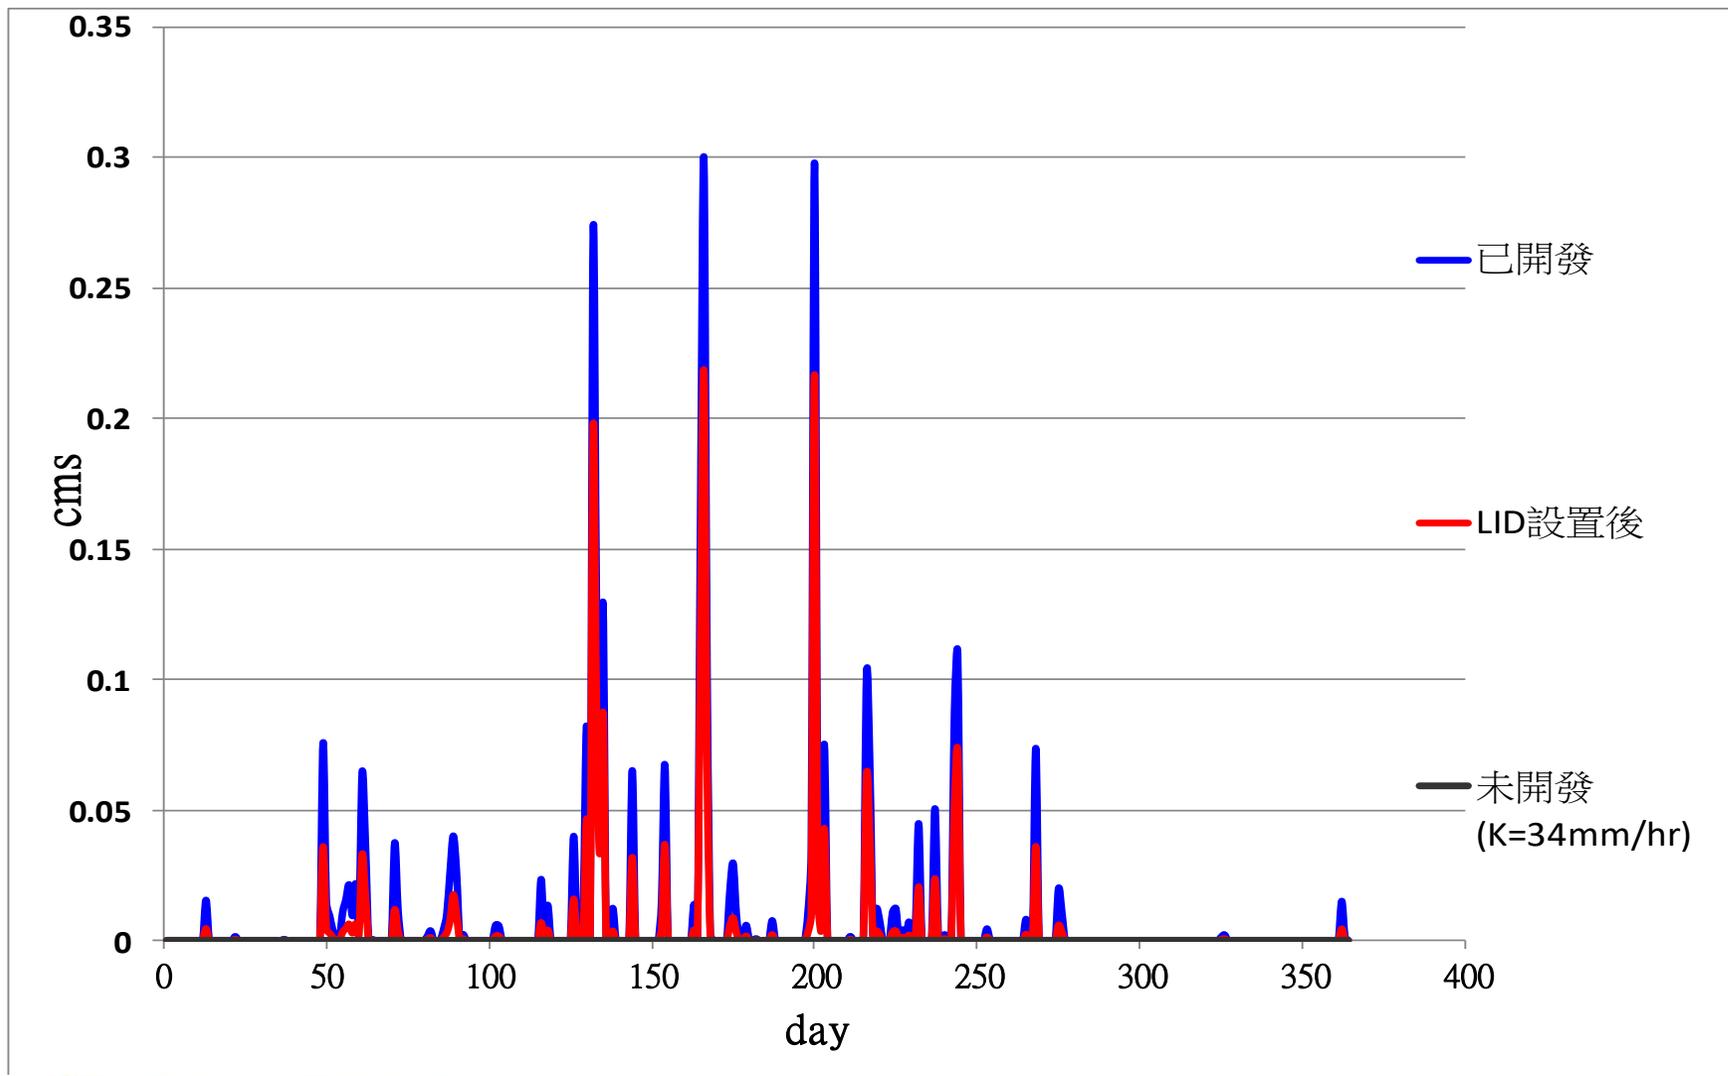
LID設置前後及未開發流量圖(豐水年2005年)

逕流體積量

未開發前：0 m³

LID設置前：276,996 m³

LID設置後：156,557 m³

削減率43.5%

豐水年(2005)削減 43.5%

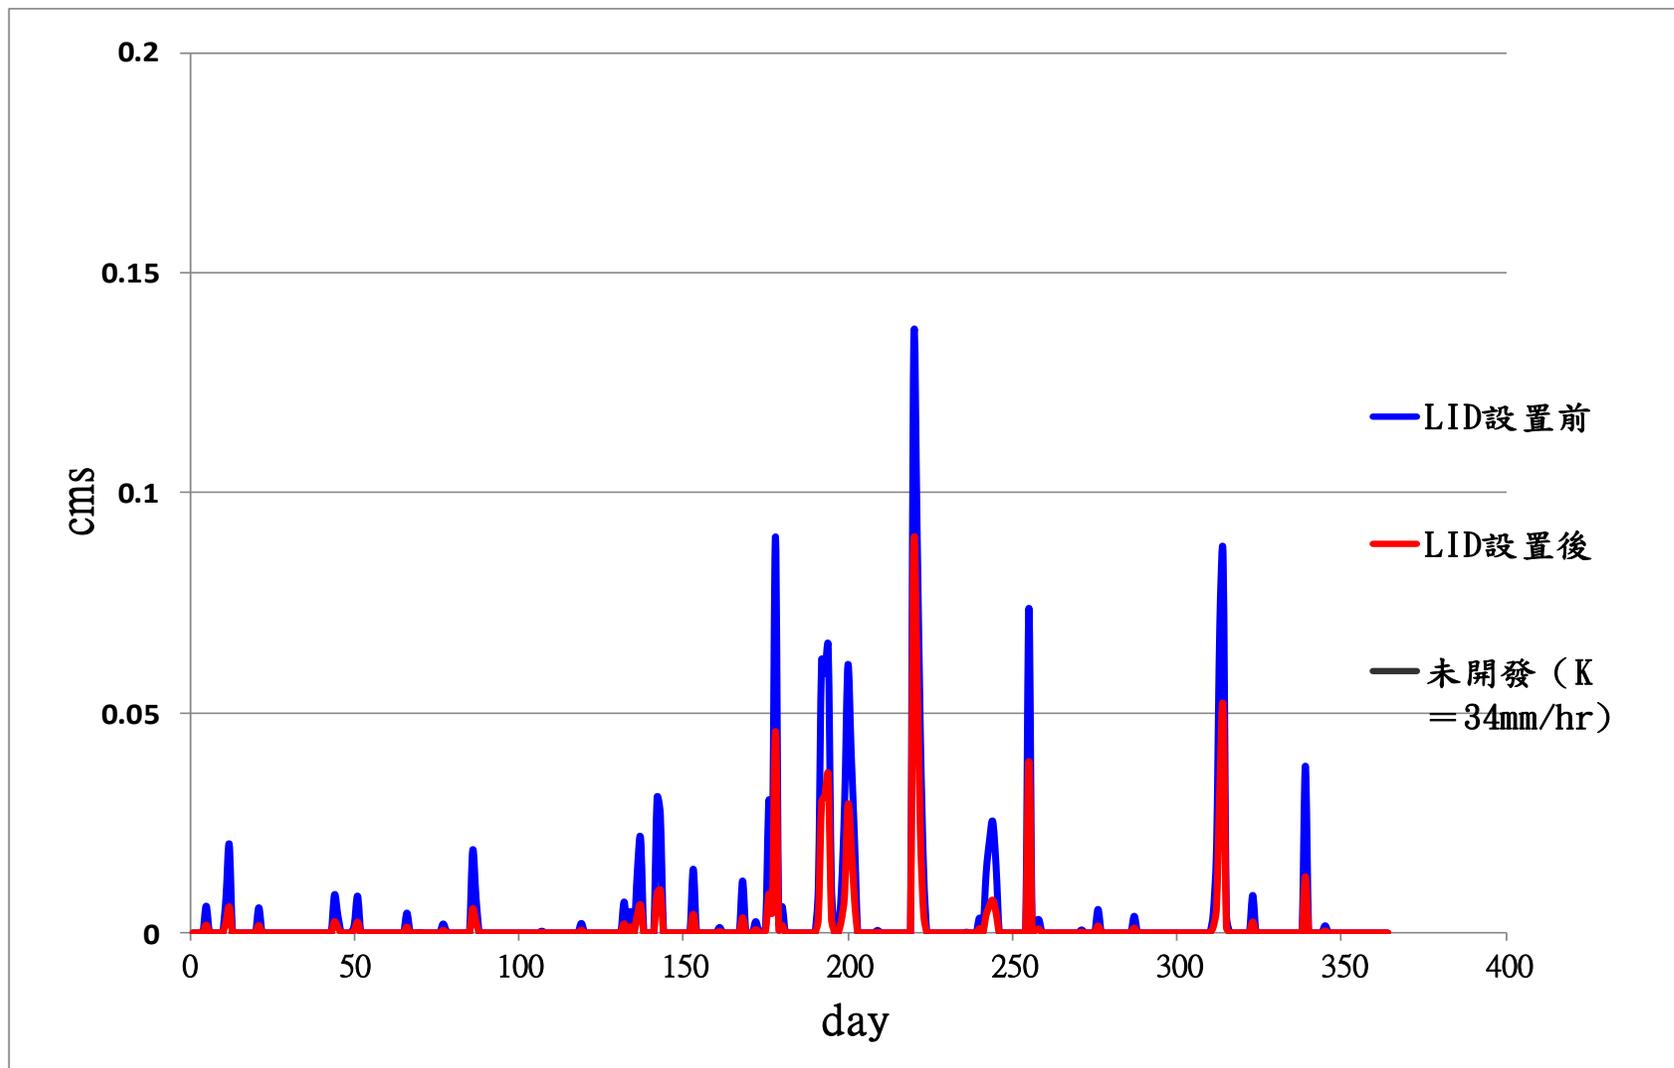
LID設置前後及未開發流量圖(枯水年2011年)

逕流體積量

未開發前：0 m³

LID設置前：124,013 m³

LID設置後：56,376 m³

削減率54.5%

枯水年(2011) 54.5%

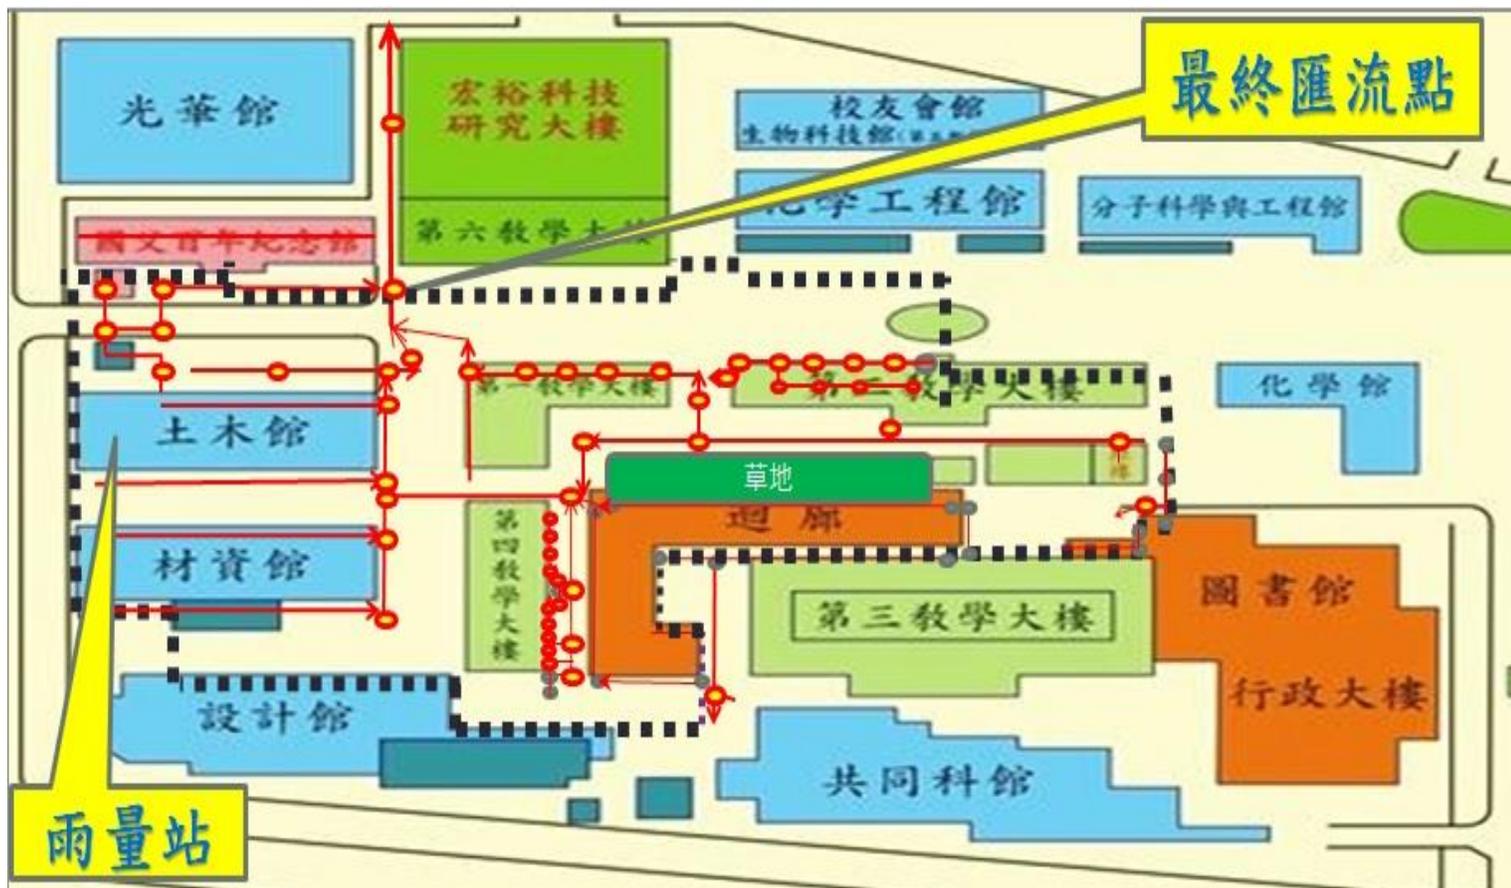
北科大逕流抑制評估-研究區域集水範圍劃定

- 雨水下水道管線分布圖
- 排水路的現地調查結果
- 找到最終匯流點與確定該匯流點的最大集水範圍

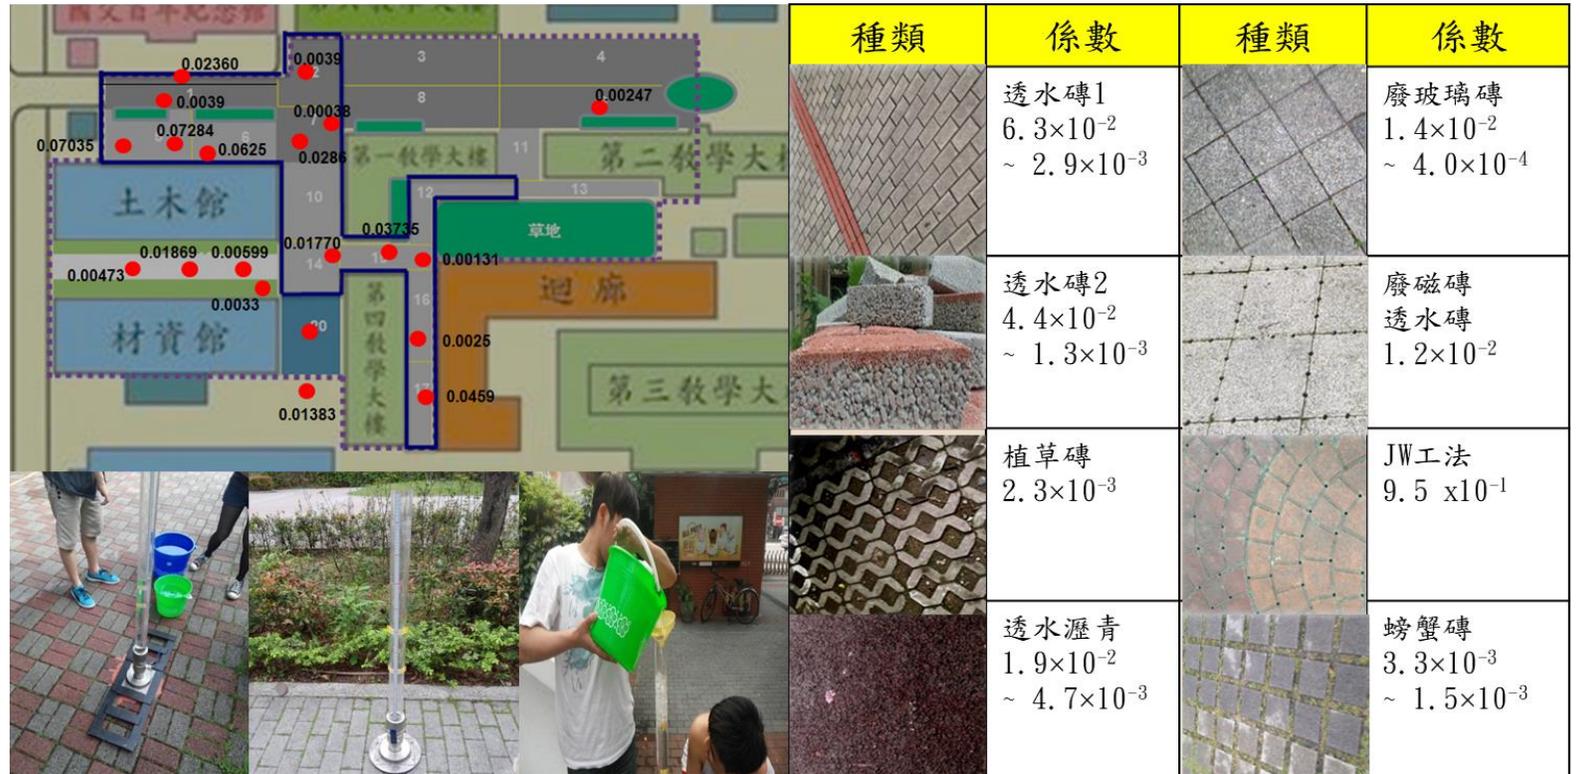
北科大逕流抑制評估-入滲實驗

- 利用入滲儀進行校園內八種透水鋪面的入滲能力量測。
- 水力傳導係數量測結果

(m/s) : 3×10^{-7} 至 7×10^{-5}

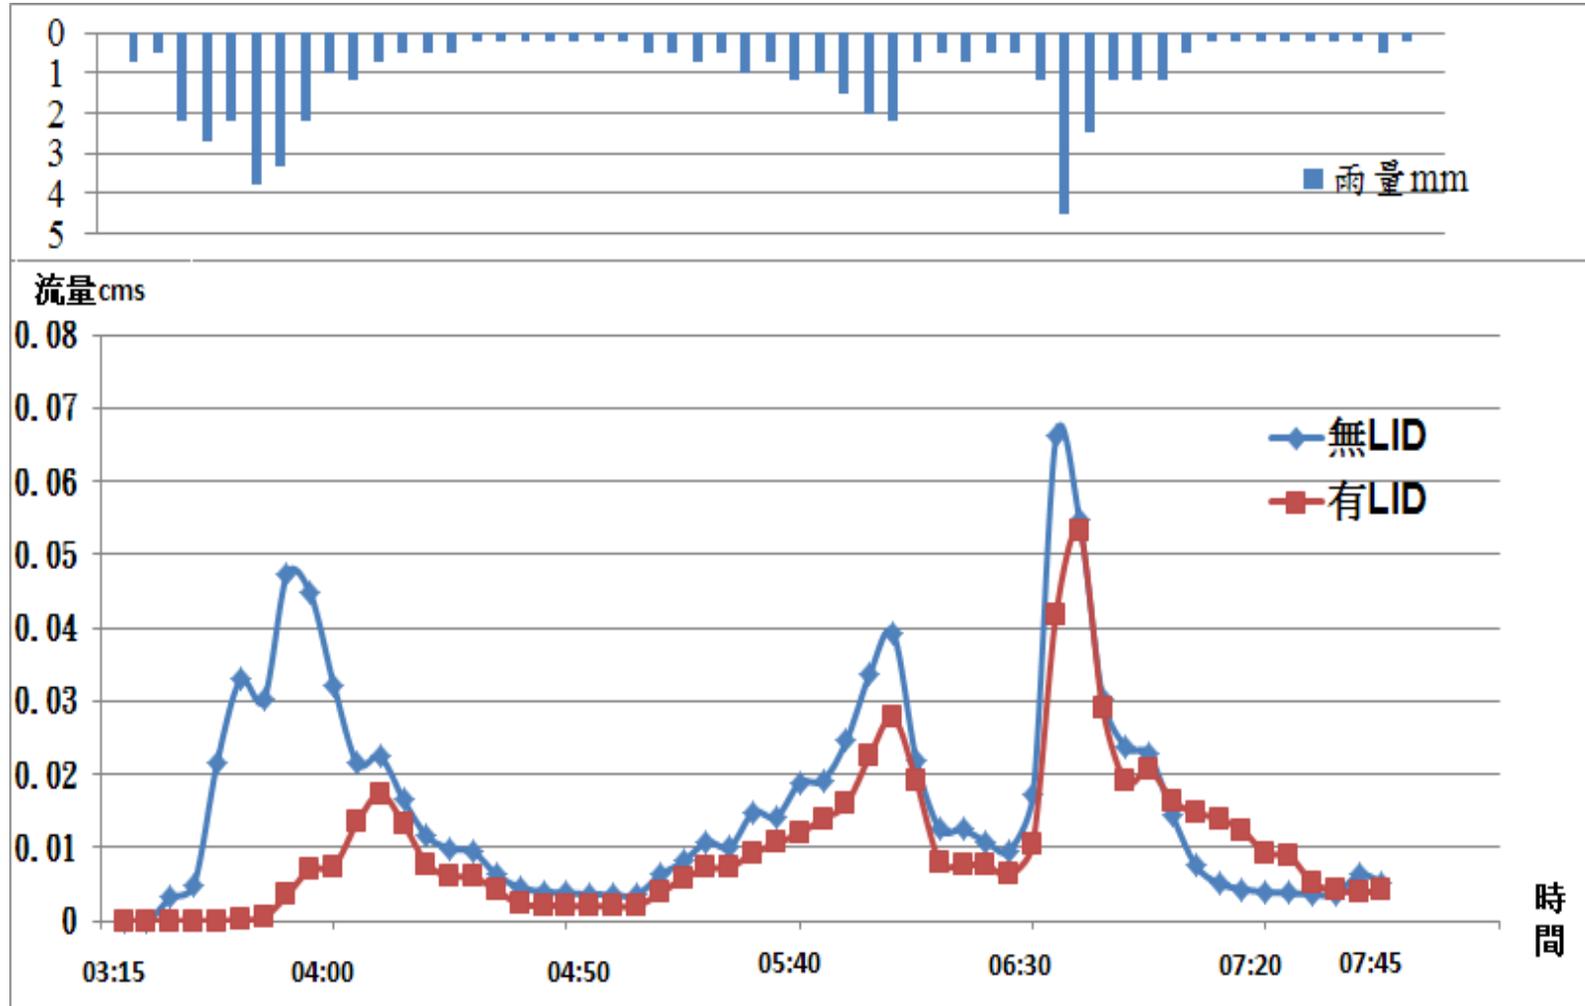
北科大逕流抑制評估-實際降雨事件

2015/02/24
(03:15~07:45)
降雨延時：4.5hr
降雨量：52.5mm

逕流量評估
無LID設施：263.6m³
有LID設施：182.5m³

逕流削減率：31.8%

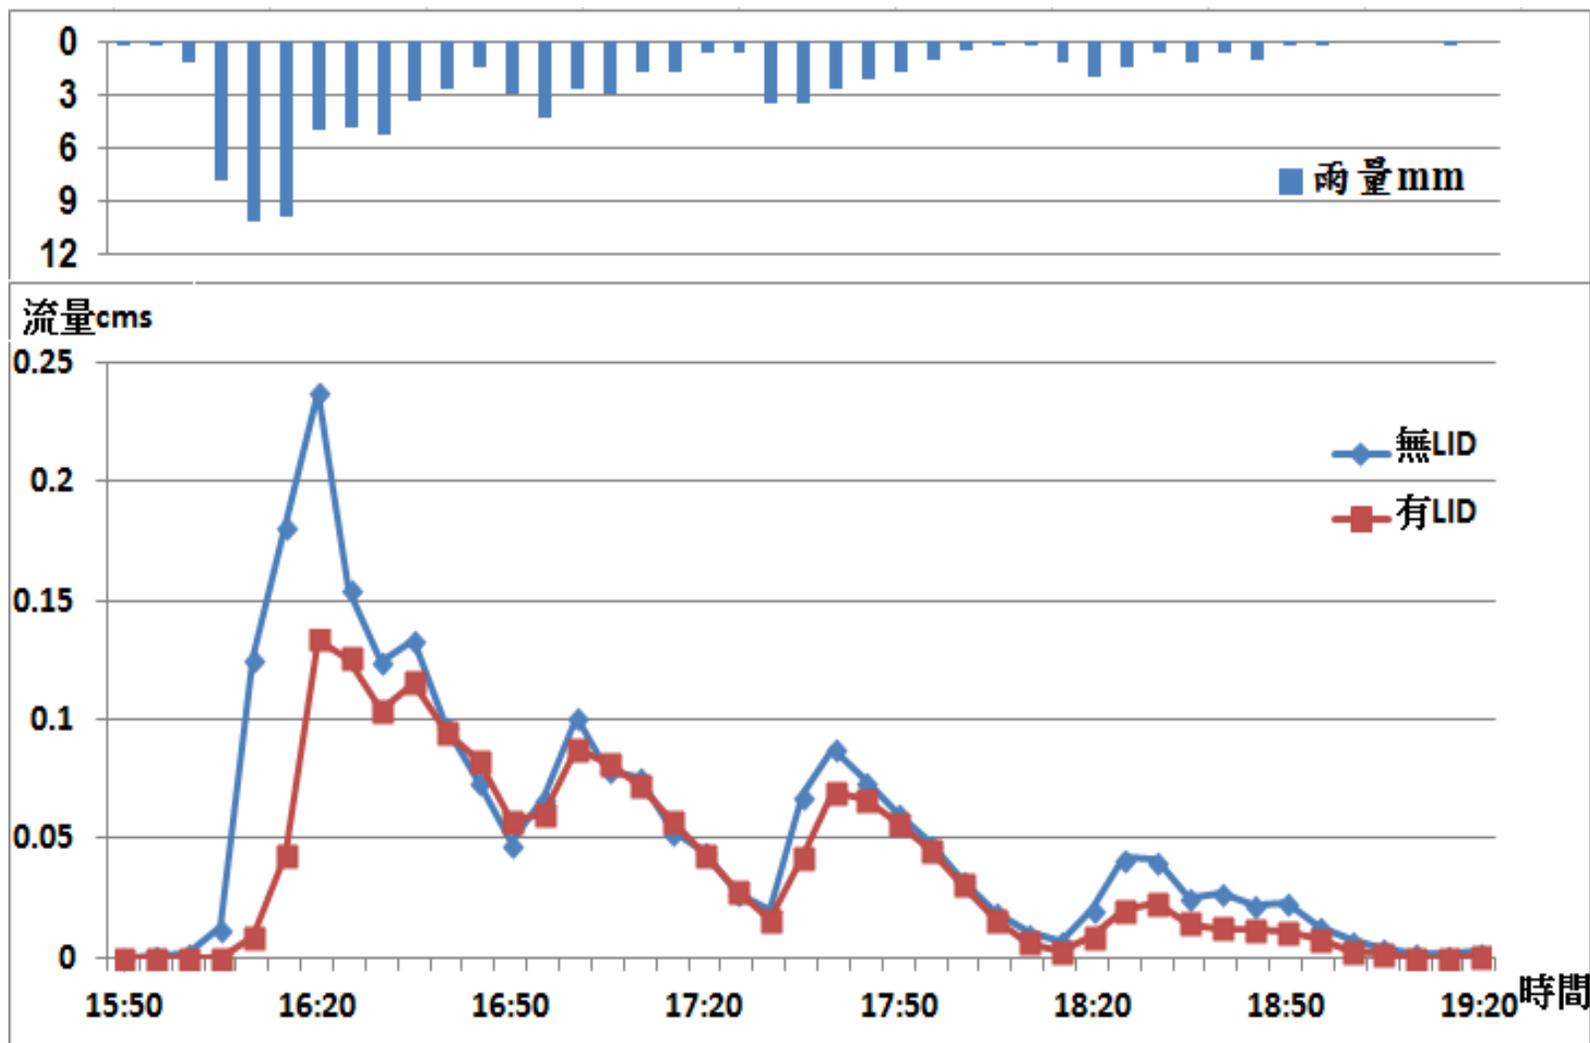
北科大逕流抑制評估-實際降雨事件

2015/08/18
(15:50~19:20)
降雨延時：3.5hr
降雨量：94.2mm

逕流量評估
無LID設施：690.5m³
有LID設施：499.4m³

逕流削減率：27.7%

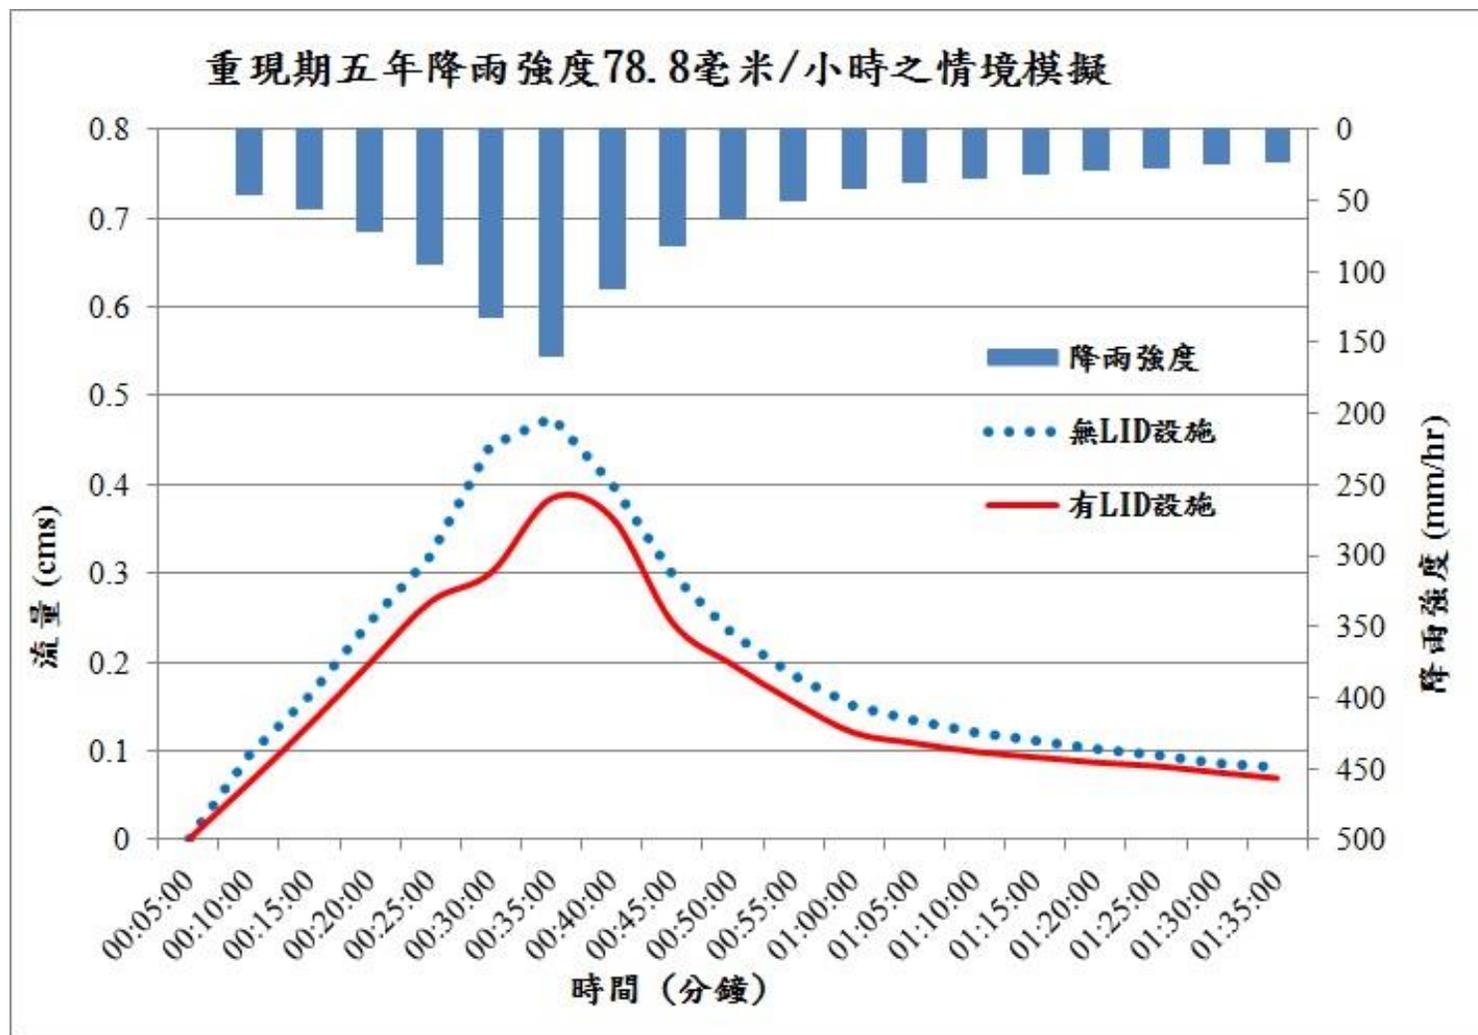
北科大逕流抑制評估-台北市標準設計暴雨模擬

Horner公式

降雨延時：1.5hr

降雨量：118.2mm

無LID設施：1129.7m³

有LID設施：941.5m³

逕流削減率：16.7%

降雨事件	情境		降雨量(mm)	延時(小時)	逕流量(m ³)	削減率
重現期五年 之設計暴雨 78.8mm/hr		無LID 設施	118.2	1.5	1129.7	16.7 %
	現況	有LID 設施	118.2	1.5	941.5	
2010~2011年		無LID 設施	4034.4	-	62149.4	35.2 %
	現況	有LID 設施	4034.4	-	40329.3	
2001/09/16 納莉颱風		無LID 設施	853.8	83	12985.15	9.8 %
	現況	有LID 設施	853.8	83	11832.36

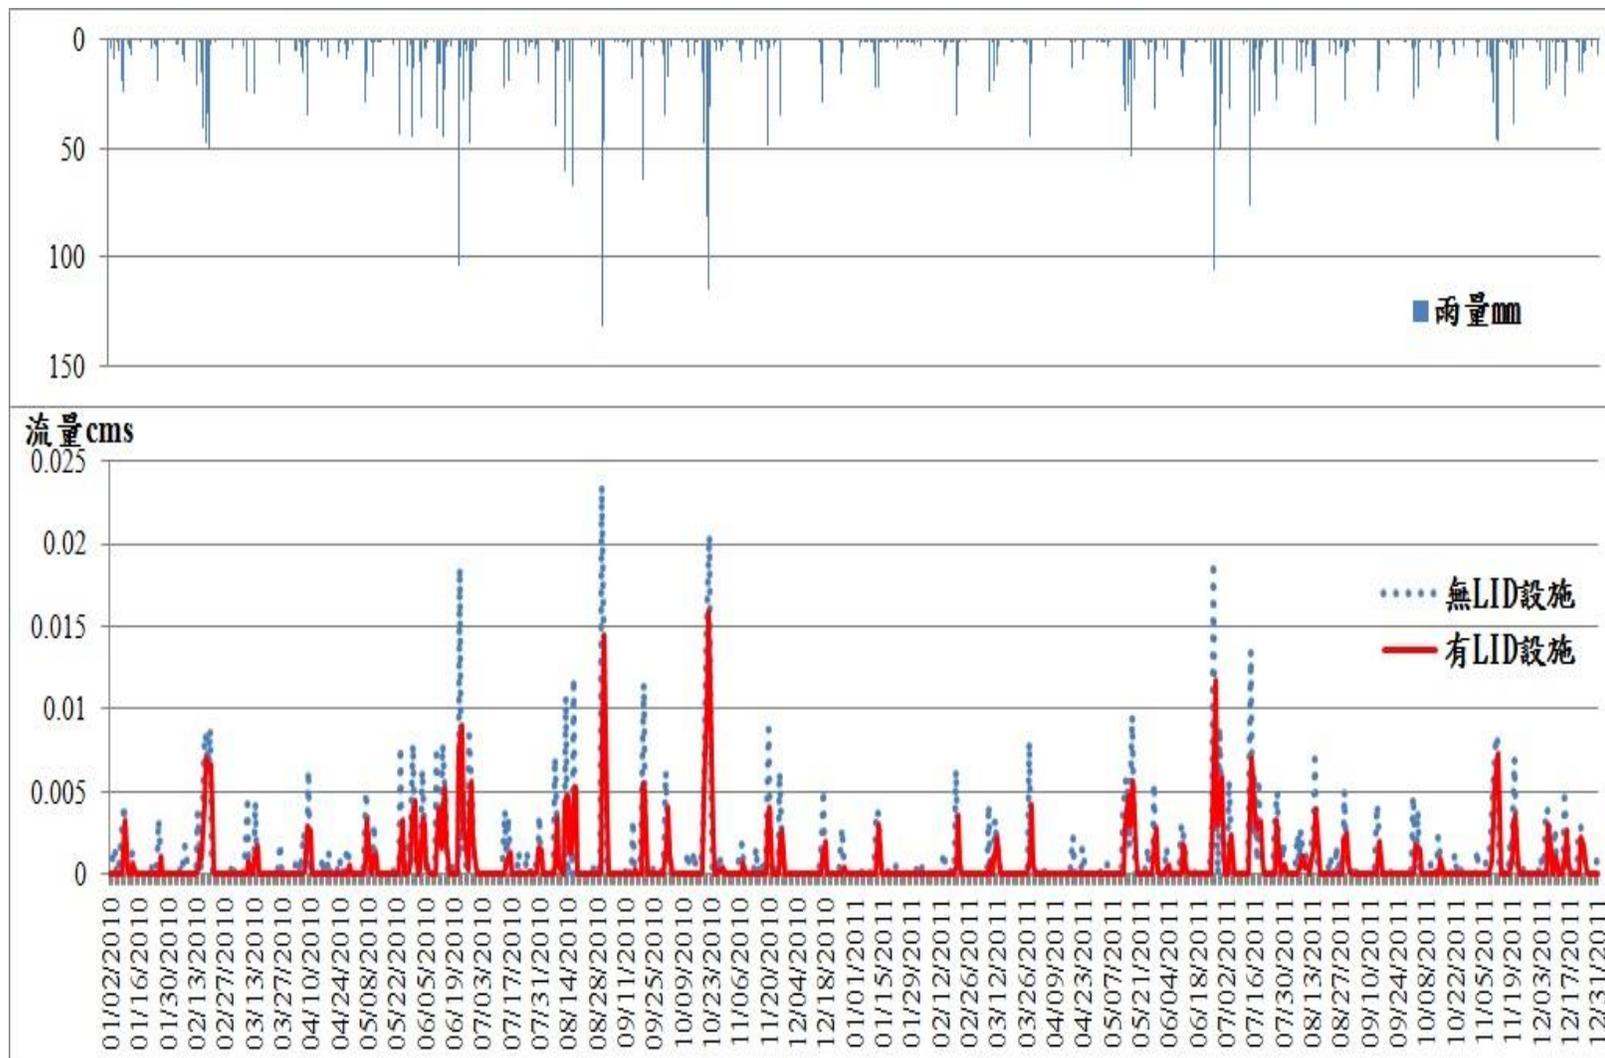
北科大逕流抑制評估-二年（長時期）模擬

2010-2011
降雨量：4034.4mm

逕流量評估
無LID設施：62149.4m³
有LID設施：40329.3m³

逕流削減率：35.2%

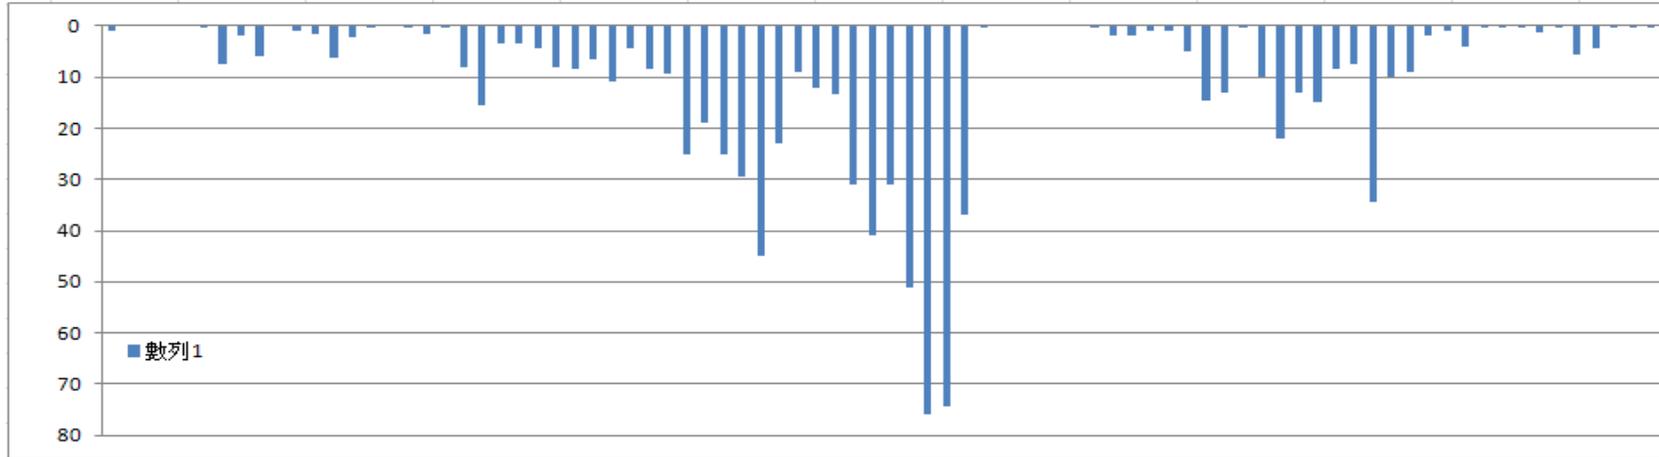
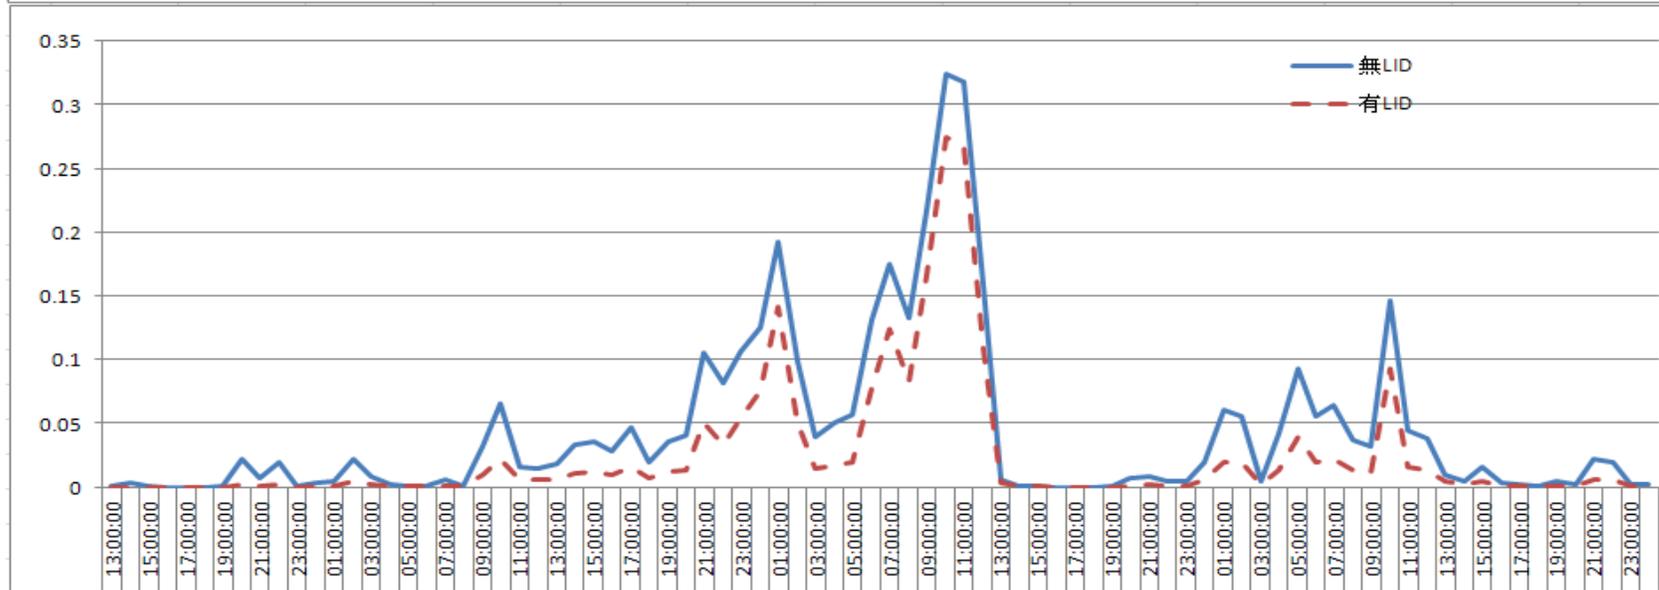
北科大逕流抑制評估-歷史上極端降雨事件模擬

納莉颱風

總雨量 853.8mm

無LID設施 12985.15m³

有LID設施 11832.36m³

削減9.8%
