后番子坑溪

2003年生態工法博覽會案例

新海橋下人工濕地

2004年生態工法博覽會案例

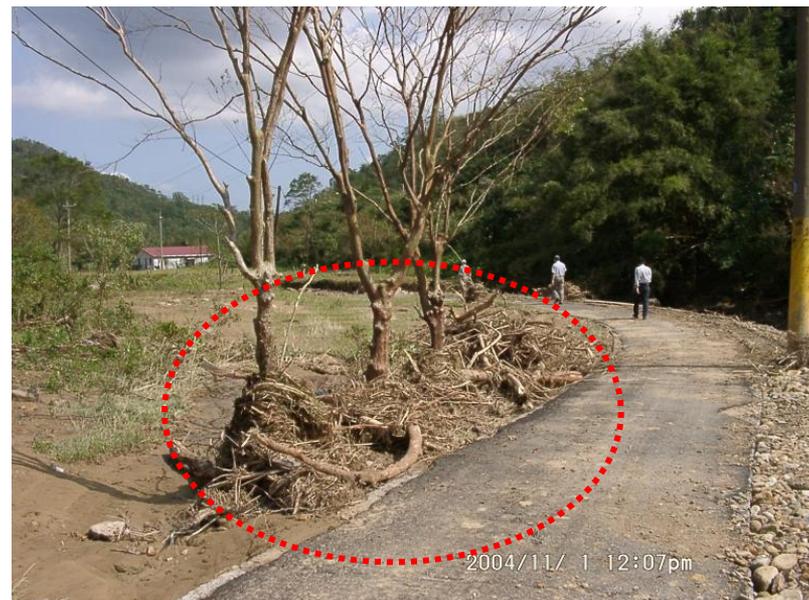
- 后番仔坑溪破壞始於艾莉颱風(8/25)及911(9/11)水災
 - 破壞現象為部份固床工砌石流失
 - 河床大量淤積
- 納坦颱風(10/25)
 - 河床淤積
 - 洪水溢淹
 - 造成三處護岸破壞

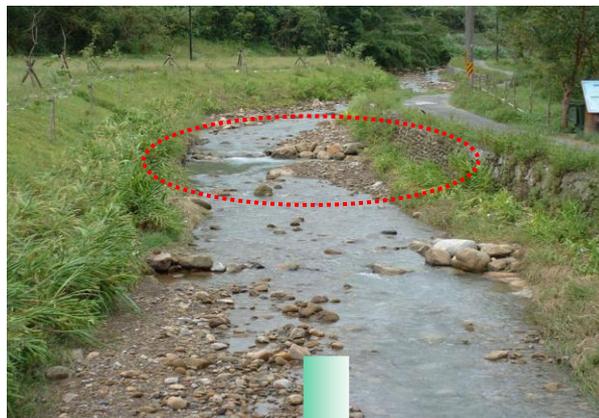
93/8/27

- 固床工及河床變化
– 6號固床工

- 2004年連續經歷四場颱風，**護岸僅有三處局部破壞**（一處為既有之漿砌卵石護岸），顯示后番子坑溪所採用之木排樁配合植生工法已達到其預期之效果（大部份木排樁均穩定，洪水時植生倒伏而保護河岸）。
- **固床工大部份遭損壞**，究其因后番子坑溪為淤積型河段，本無需設置固床工以穩定河床，已設置之固床工又因埋設深度不足，塊石間契合度不佳，且兩岸未嵌入河岸而致流失，往後河溪塊石固床工之設置應慎選石塊、確實排放及確保流心控制，最重要需有足夠之埋設深度。
- 學術單位監測地點及評估方式雖不盡相同，但均顯示**生態逐漸恢復中**且施工中對生態環境影響不大。這種對環境干擾降至最低與重視系統的作法，正是生態工法所追求的精神。
