水庫集水區治理與保育規劃  
個案報告

能邦科技顧問股份有限公司

中華民國九十五年六月十九日

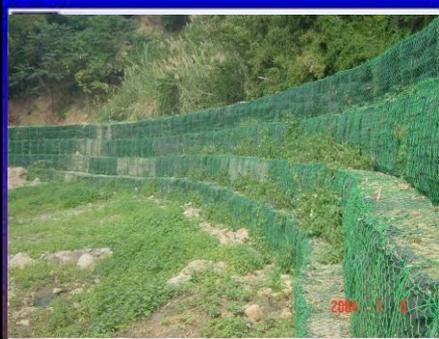
箱籠擋土牆

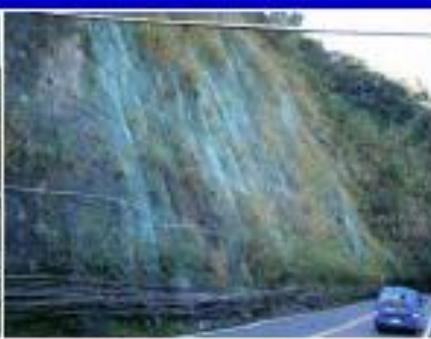
防落石網

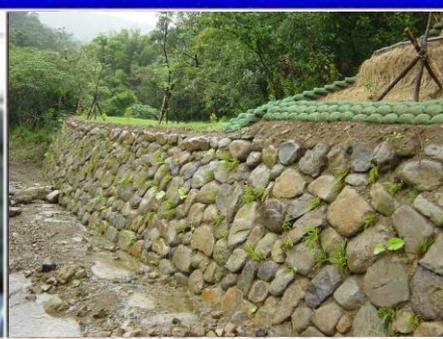
砌石護岸

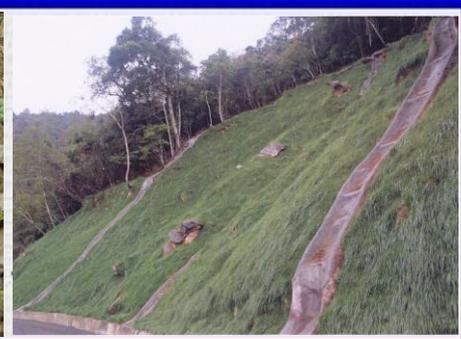
掛網噴植

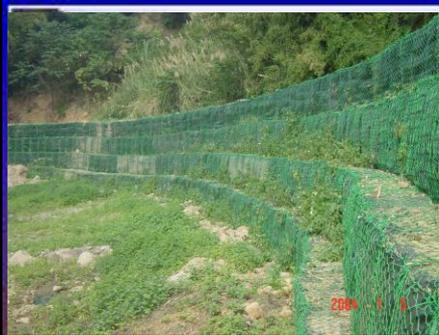
箱籠擋土牆

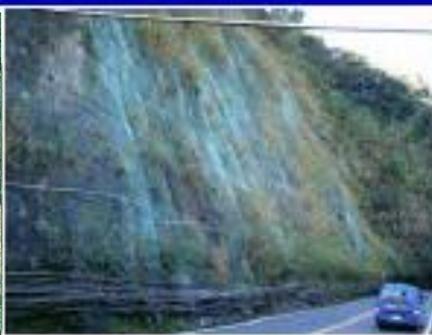
防落石網
