水庫集水區治理與保育規劃
個案報告

能邦科技顧問股份有限公司

中華民國九十五年六月十九日

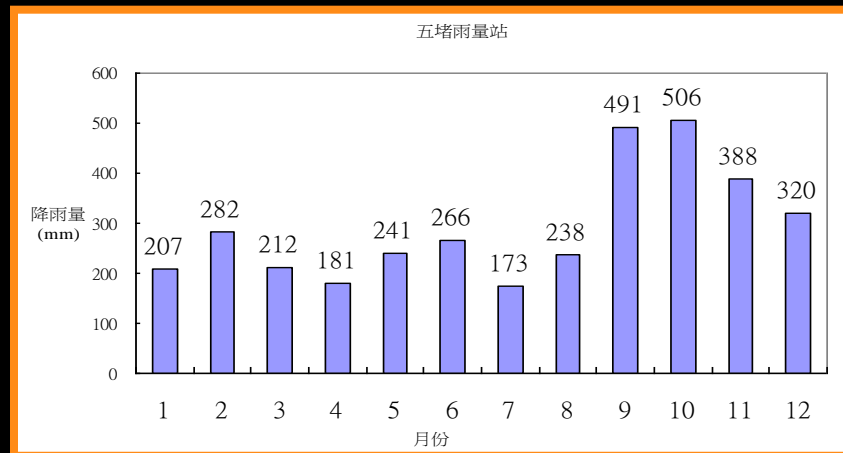
月平均雨量圖

集水區年降雨量以9月至12月為豐水期，約佔全年雨量49%
